# Adecuación y mejora en las instalaciones de la empresa UBE EUROPE S.A.U.

Alumno: David Vargas García

# MEMORIA

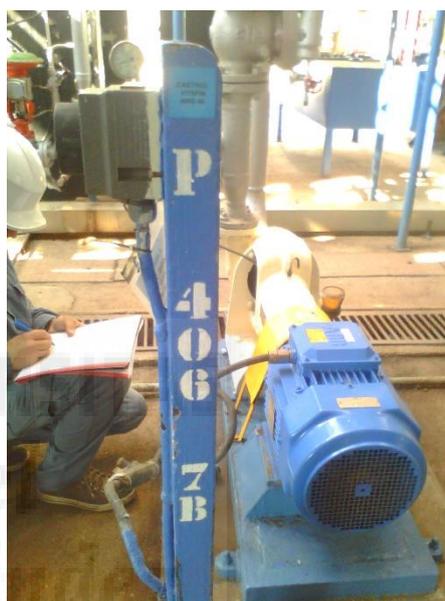
Figura 7: Motor 406 7B de las instalaciones.

A “Grosso modo” el motor de la fotografía 7 es uno de los muchos que se pueden encontrar, realmente lo que importa no es motor, sino su eje, que es el que tenemos que diseñar y proteger ante atrapamiento.

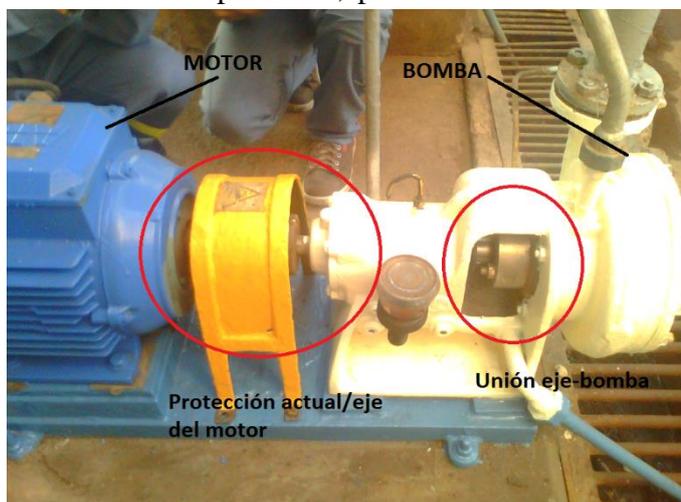
Figura 8: Motor y sus protecciones actuales.

Los objetivos son claros, primero debe cumplir la normativa, esta normativa nos cita la necesidad de protección mínima adecuada y viendo la fotografía no es correcta, porque existen puntos abiertos en los que el trabajador podría tener un accidente de trabajo en nuestro segundo objetivo.

Las medidas adoptadas han sido las siguientes, una vez acabado el estudio se llamó a una empresa externa especializada en este tipo de trabajos y se decidió que dada la variedad de bombas y diferentes tipos de ejes que existían era imposible ir a medida y hacerlas una por una, por este motivo se decidió un diseño con agujeros para poder acoplarlos a diferentes ejes además la zona más afectada y la que primero que tiene que atacar es la zona de CX, está clasificada zona ATEX nivel 1 y 2 y no se pueden hacer uso de herramientas que no sean ATEX.

- Metal o parecido para evitar roturas en caso de manteniendo o corrosión.
- Con rejilla o aberturas para dejar salir el aire generado por el eje giratorio, además de poder observar sin tener que quitarlo para realizar mantenimiento.
- Acoples para todos o casi todos los motores, de esta forma abarataremos costes.

Se decide a la hora de presupuestar pedir precio de la situación sin protección y la mayoría de parciales, se estaría hablando de unas 130 o 200 protecciones a un precio que ronda los 90€ la protección.  $200 * 90 = 18000€$  en el peor de los casos y  $130 * 80 = 10400€$ . Este importe de momento es inviable para la empresa en una sola tanda, por este motivo se realizaran tandas de 50 en 50. De esta forma se podrá asimilar mejor y poco a poco se irán adaptando a la normativa vigente.
