EVALUACIÓN DEL ESTADO ACTUAL DEL MEDIO FÍSICO EN LA RESTAURACIÓN REALIZADA EN UNA ZONA AFECTADA POR ACTIVIDADES MINERAS, AGOSTO (ALICANTE)

Trabajo Fin de Grado

2020/2021

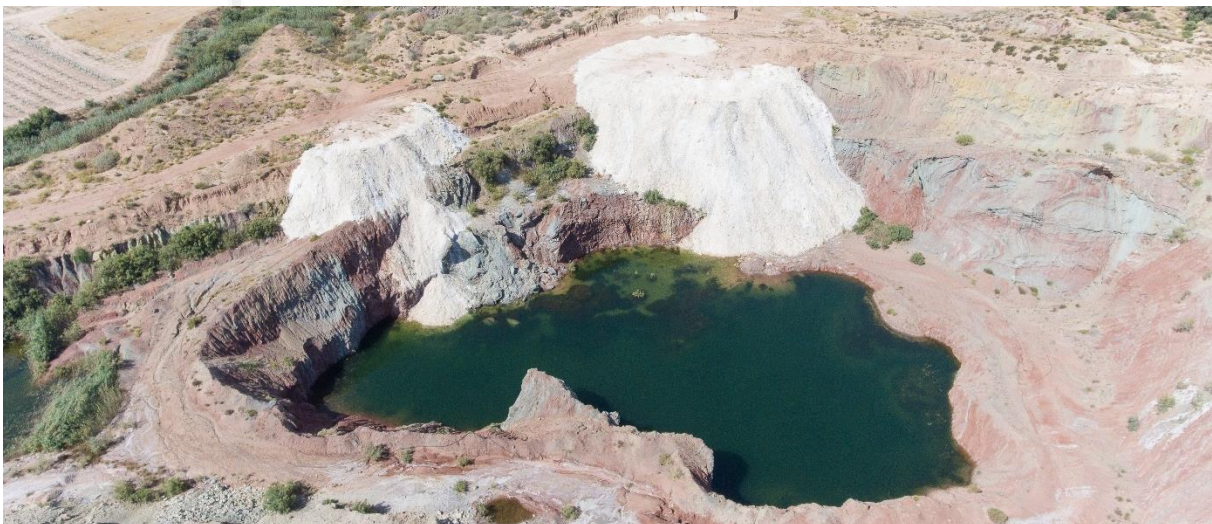
Figura 1: Hueco minero con acumulación de agua en el fondo, dado a su funcionamiento similar al de cuencas endorreicas, en las proximidades de la zona de estudio en Agost (Alicante). Fuente: Levantina Premios EBAE.

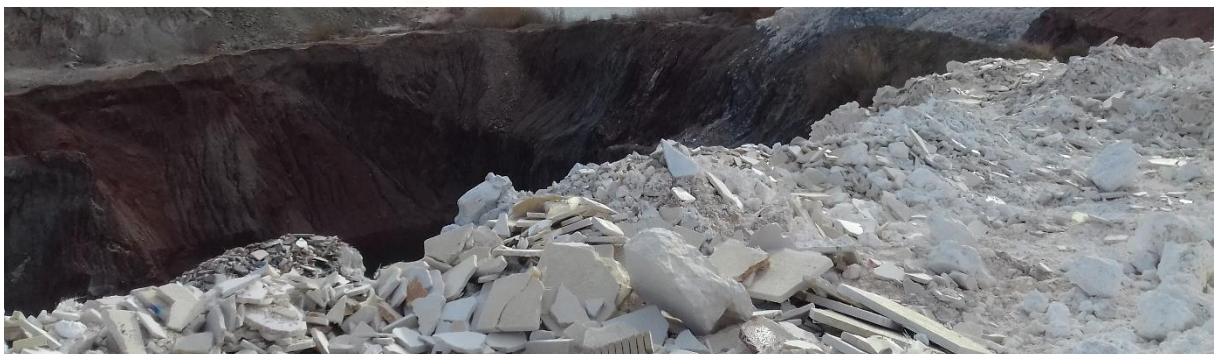
Figura 2: Residuos inertes (lodo generado en el proceso de corte y casquillos) empleados en el relleno de los huecos mineros para llevar a cabo la restauración. Fuente: Levantina, 2019.

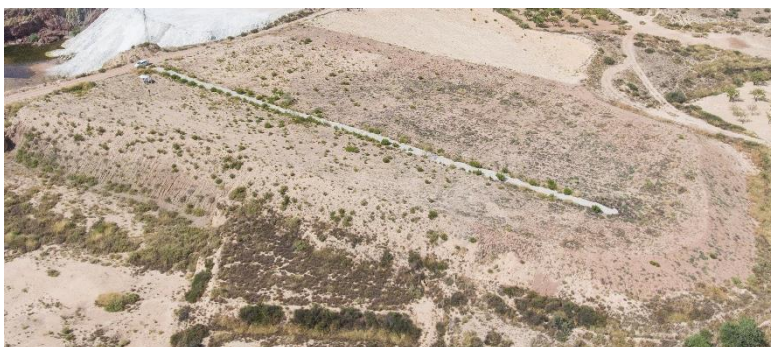
Por otra parte, uno de los aspectos técnicos más relevantes de la restauración es la disposición de un canal de drenaje (Figuras 3 y 4) de aproximadamente 50 cm de profundidad, relleno de gravas gruesas y situado en una zona central del área restaurada cuya finalidad es la de redirigir las escorrentías de la lluvia y evitar encharcamientos, así como que se formen grandes cárcavas asociadas a la erosión del suelo en la parte más deprimida. Esto también influye en la distribución de la vegetación en la zona, tal y como se apreció en las visitas realizadas, aunque no es objeto de este TFG, ya que favorece la presencia de mayor densidad de plantas cerca de dicho canal por la acumulación y disponibilidad de agua en el mismo frente a otras zonas de la parcela restaurada.

Figura 3: Foto aérea de la zona de estudio, destaca el canal de drenaje ubicado aproximadamente en la zona central. Fuente: Levantina Premios EBAE.

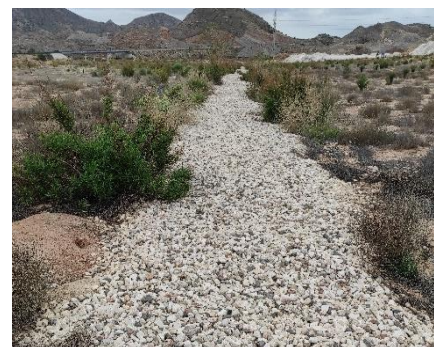
Figura 4: Canal de drenaje, con relleno de gravas gruesas. Este influye sobre la distribución de la vegetación. Fuente: Elaboración propia.

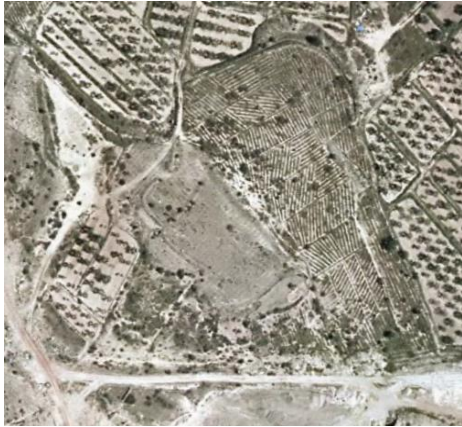
Figura 5: Ortofoto zona estudio SIGPAC (1997-2003). Fuente: Orto-SIGPAC 1997-2003 CC-BY 4.0 scne.es

Se puede apreciar en las Figuras 5, 6, 7 y 8, la evolución del área a los largos de los años según las actividades desarrolladas en ellas, desde su uso como terreno agrícola hasta su restauración.

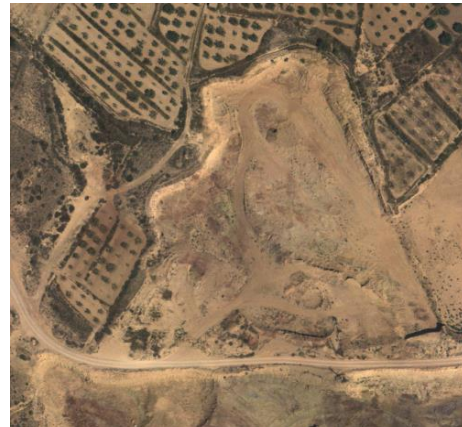
Figura 6: Ortofoto zona estudio (2009). Fuente: OrtoPNOA 2009 CC-BY 4.0 scne.es.

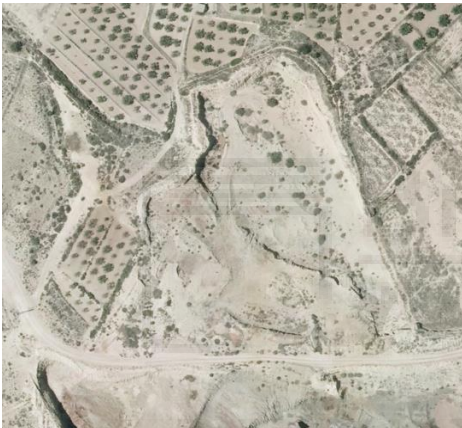
Figura 7: Ortofoto zona estudio (2014). Fuente: OrtoPNOA 2014 CC-BY 4.0 scne.es

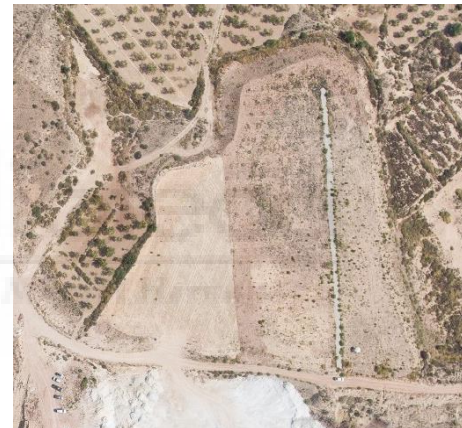
Figura 8: Foto actual zona estudio. Fuente: Levantina Premios EBAE.

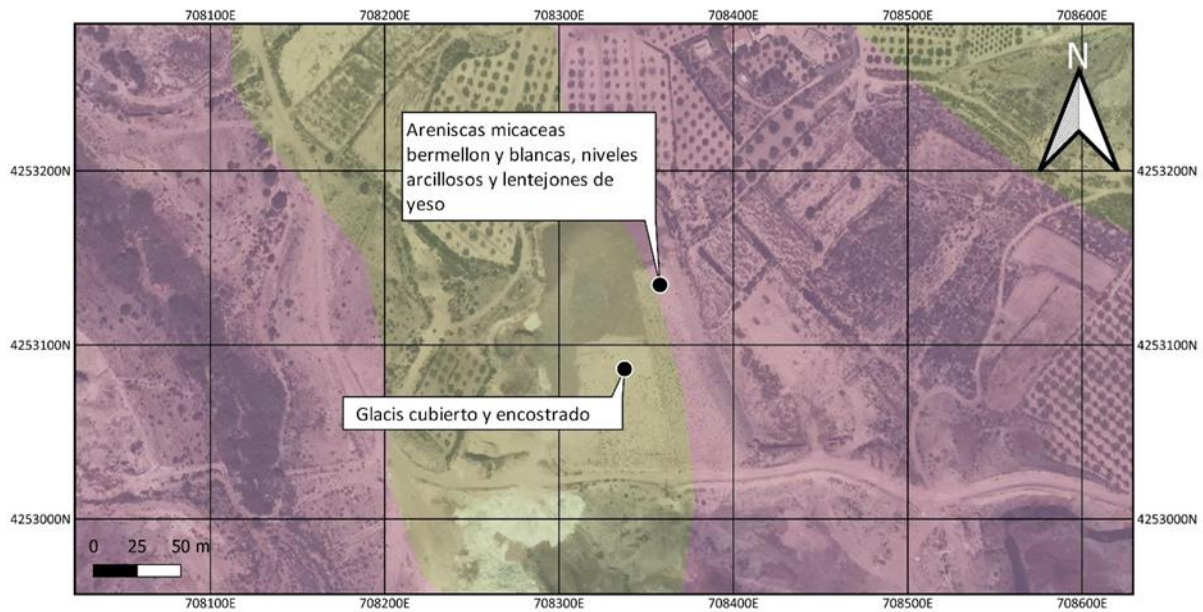
Mapa Litológico de la zona de estudio, Agost (Alicante)

Figura 10: Mapa litológico de la zona de estudio en Agost (Alicante). Fuente: Elaboración propia.

Según se aprecia en la Figura 10, sobre la litología del área de estudio, destaca principalmente la presencia de glacia cubierto y encostrado, así como la existencia de margas, areniscas micáceas bermellón y blancas, niveles arcillosos y lentejones de yesos, pertenecientes al Triásico. Estas rocas sedimentarias se generaron por una acumulación de sedimentos, mediante el transporte de partículas ya sea por el agua o viento y que posteriormente fueron sometidas a procesos físicos y químicos generando así la roca consolidada.

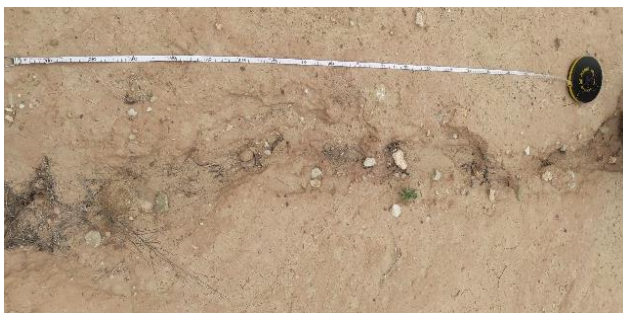
El área de estudio, presenta una orografía relativamente llana con la presencia de cárcavas que se han encargado de modelar el terreno y pequeñas subsidencias (Figuras 11 y 12). En el perímetro de esta zona resaltan los diques de rocas calizas que actúan como muros de contención.

Figura 11: Reguerón y cárcava generados por la erosión hídrica en la zona de estudio. Fuente: Elaboración propia.

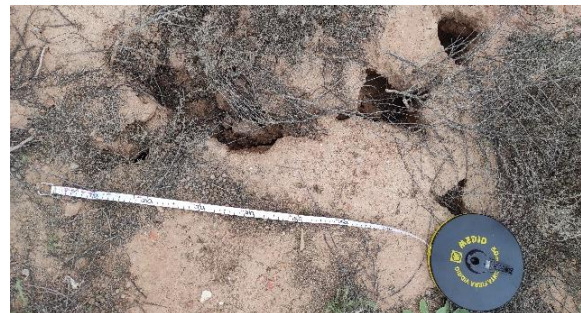
Figura 12: Pequeñas subsidencias y pipelines generadas por la erosión hídrica en la zona de estudio. Fuente: Elaboración propia.

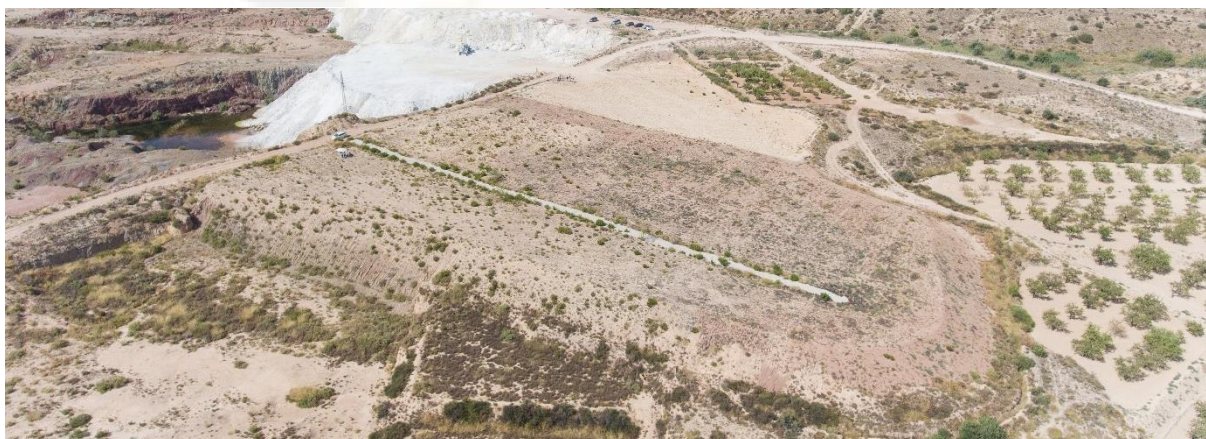
Resalta por ser un terreno en el que predominan las zonas llanas como es la zona restaurada, en la que las únicas elevaciones son los diques formados por calizas, normalmente conglomerados procedentes de los depósitos de materiales (Figura 15).

Figura 15: Parcela restaurada, se aprecian los conglomerados que actúan como muros de retención. Fuente: Levantina Premios EBAE.

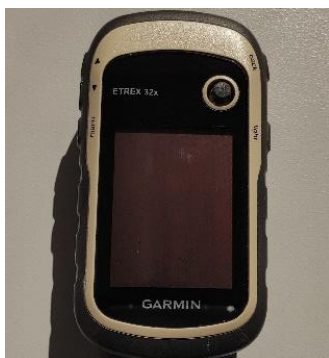
Figura 16: GPS Garmin ETRX 32x, usado para geolocalizar los puntos de muestreo. Fuente: Elaboración propia.

Los puntos, zona central, donde se extrajeron las muestras, fueron geolocalizados usando un GPS Garmin ETRX 32x, (Figura 16).

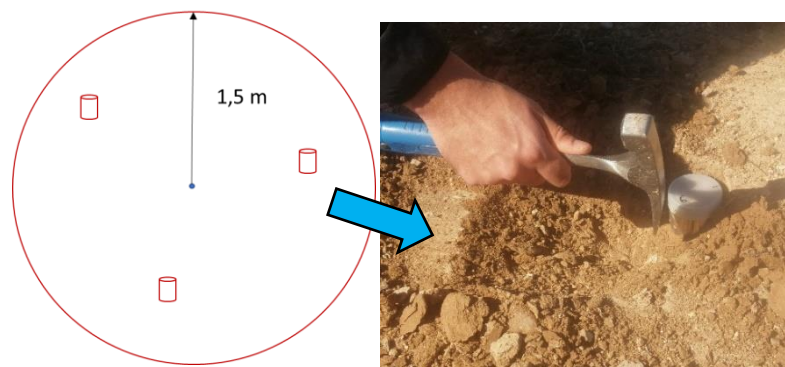
Figura 17: Zona de muestreo alrededor del punto, indicando posición a modo de ejemplo de los tres cilindros (sub-muestra) de suelo inalterado tomado.

Para este apartado del TFG, se tomaron muestras de suelo asociado a la restauración, llevados a cabo en el área afectada por actividades extractivas en Agost (Alicante). Se recogieron muestras de suelo inalteradas repartidas en ocho puntos a lo largo del área restaurada (Figura 17 y 18), tres repeticiones por punto dentro de un radio aproximado de 1,5 metros, con una profundidad de 0 a 5 cm, de forma que fueran lo suficientemente representativas de toda la zona.

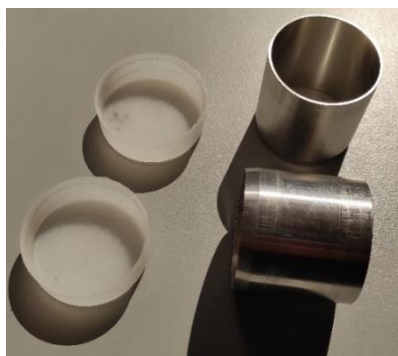
Figura 19: Cilindro metálico usado para la extracción de muestras de suelo. Fuente: Elaboración propia.

- Determinación de la densidad aparente: propiedad básica para entender las propiedades físicas, químicas y biológicas, siendo un buen indicador de la compactación del suelo, la capacidad de infiltración, aireación y porosidad. En este caso, la toma de muestras inalterada usando cilindros de 0-5 cm (Figura 19 y 20), permite valorar la densidad de los suelos mediante la relación peso seco del suelo y volumen ocupado en el cilindro (Al-Shammery et al., 2018).

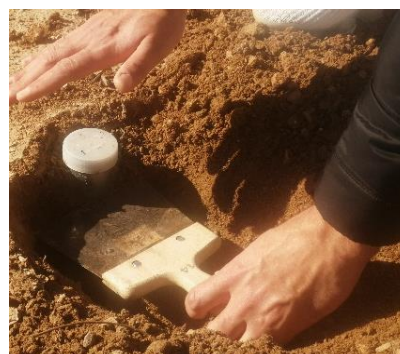
Figura 20: Extracción de muestras de suelo mediante el método del cilindro metálico. Fuente: Navarro, 2021.

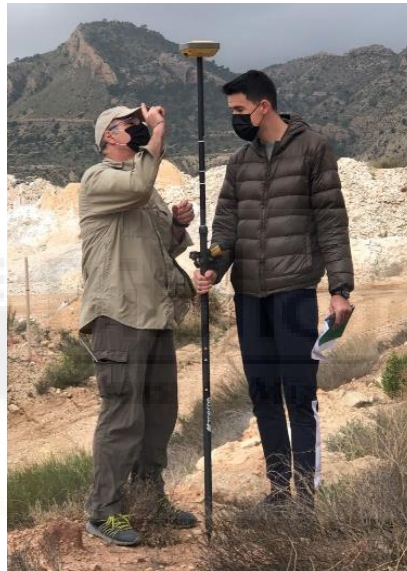
Figura 21: GPS diferencial HiPer SR de la compañía Topcon usado en la zona de estudio. Fuente: Levantina, 2021.

Para llevar a cabo el análisis del relieve de la zona de estudio, en primer lugar, se tomaron datos del terreno mediante el empleo del GPS diferencial HiPer SR de la compañía Topcon (Figura 21). Para su utilización se combinó el HiPer Sr Site Receiver junto a la Red de Posicionamiento del Instituto de Geográfico Nacional con una precisión centimétrica, con el fin de tener una buena aproximación de la realidad. Las especificaciones con las que se tomaron las medidas, fueron el sistema de coordenadas UTM del Huso 30, datum ETRS 89 y altitud con referencia al nivel medio del mar (altitud geodésica).

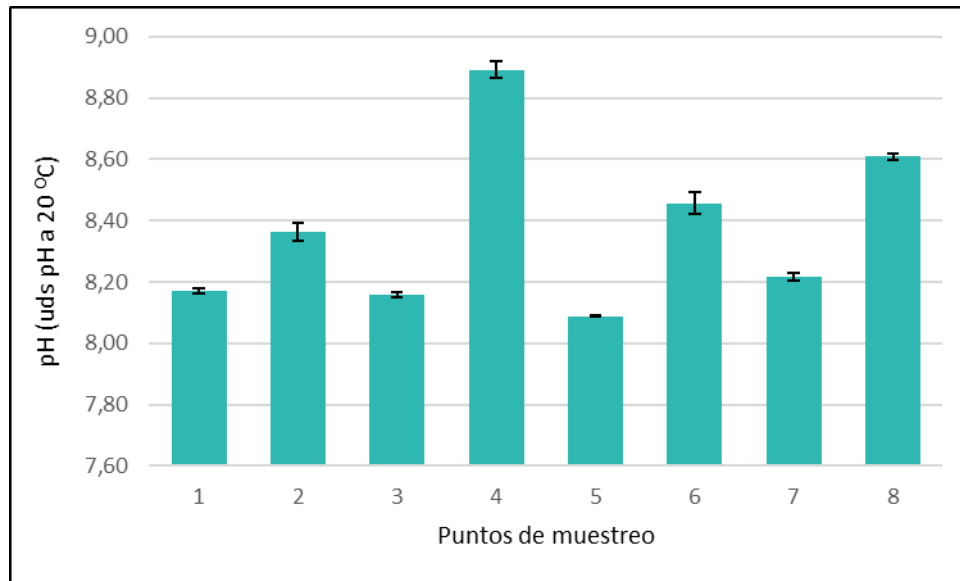
puntos. Estas variaciones pueden deberse a una heterogeneidad de los materiales utilizados en el proceso de restauración.

Figura 22: Valores medios (\pm desviación estándar) del pH en los diferentes puntos de muestreo.

Respecto a los valores de la desviación estándar de las tres muestras independientes tomadas en cada punto, estos son muy bajos, por lo que cabe destacar que los valores no se alejan demasiado de la media por punto de muestreo, siendo suficientemente representativos de dicho lugar.

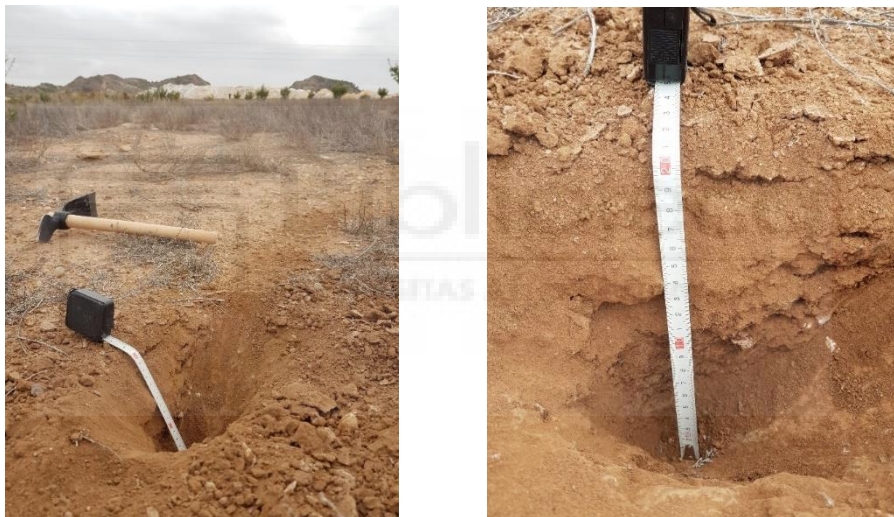
Sin embargo, el valor del punto 5 es mayor en comparación con el resto, siendo por tanto suelo ligeramente salino ya que su valor es de 2,41 dS/m, pudiendo limitar así el crecimiento de plantas sensibles a la salinidad. Este valor diferente al resto, pero cercano a los valores de los puntos 1 y 3, puede deberse a una composición diferente en los materiales que se han empleado para la restauración, ya que no se conoce de forma detallada el origen de la tierra vegetal utilizada en el proceso de restauración. Es posible, mediante observación visual, que haya presencia de yesos solubles en estos puntos que aparecen en la Figura 24 (color blanquecino).

Figura 24: Imagen del suelo superficial en el punto de muestreo N° 5. Fuente: Navarro, 2021.

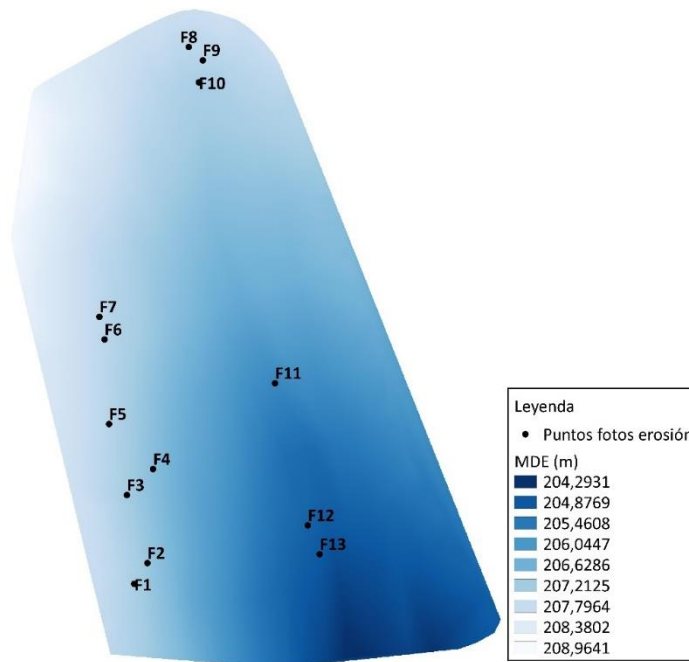
Estas variaciones de altitud están comprendidas aproximadamente entre 204 y 209 msnm, siendo la diferencia de altitud clave para el conocimiento de la erosión hídrica que hay en la zona que se explica más adelante.

Figura 27: Modelo Digital de Elevaciones (MDE) de la zona restaurada e indicación de los puntos donde se han localizado reguerones y cárcavas significativos, visualmente (Fx, siendo x el número de fotograma tomado). Fuente: Elaboración propia.

Las zonas con mayor altitud (tonalidades claras), son puntos desde los cuales discurre el agua de la lluvia generando así la escorrentía superficial que va erosionando el suelo. Por otro lado, las zonas con menor altitud (tonalidades oscuras), son puntos en los que se acumula el agua proveniente de esta escorrentía desde puntos con mayor altitud, siendo zonas en las que se generan pequeñas subsidencias del terreno y acumulación de sedimentos de zonas de mayor altitud.
