Propuesta de restauración de una cañada costera afectada por especies invasoras: Rambla de Cala Capitán, Cabo Roig, Orihuela

Memoria de Trabajo de fin de Grado
Elche
Julio 2021

Autor: Mira Urios, Miguel Ángel

Grado en Ciencias Ambientales.

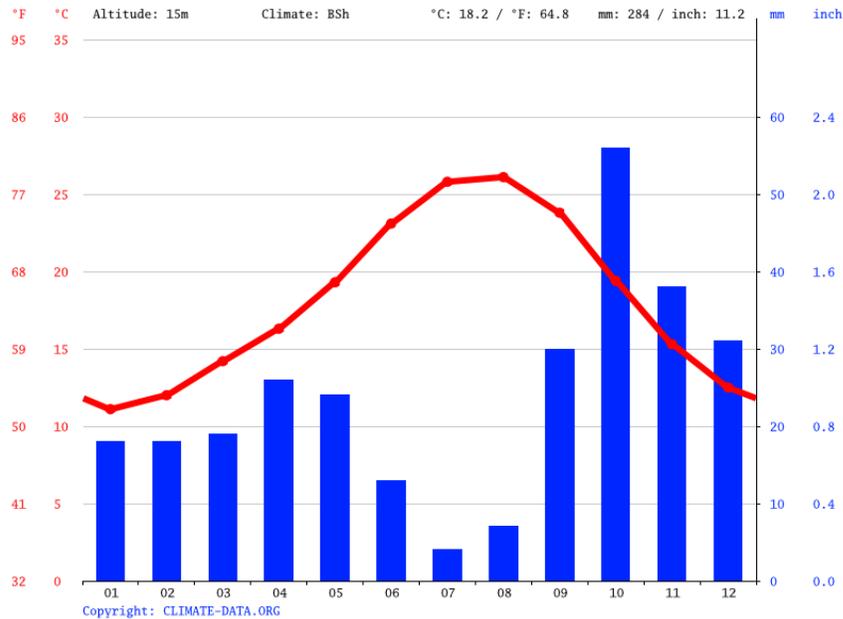
Figura 1. Climatograma anual de Torrevieja, a unos 8 km de la cañada de Cabo Roig (Climate-Data.org, 2020).

El clima es mediterráneo, con una temperatura media anual de 18,5 °C y una precipitación anual de 290 mm. El mes más seco es Julio, con unas precipitaciones medias de 3 mm y el más húmedo es octubre con 52 mm. Las temperaturas más altas son en agosto, con una media de 26,2 °C y las más bajas en enero, con una media de 10,6 °C (Rivas-Martínez *et al.*, 2011).

Desde el punto de vista bioclimático, se trata de una zona de termotipo Termomediterráneo y ombrotipo semiárido, debido a su altitud de entre 4 y -2 metros sobre el nivel del mar y su precipitación media anual de 277 milímetros (Climate-Data.org, 2020).

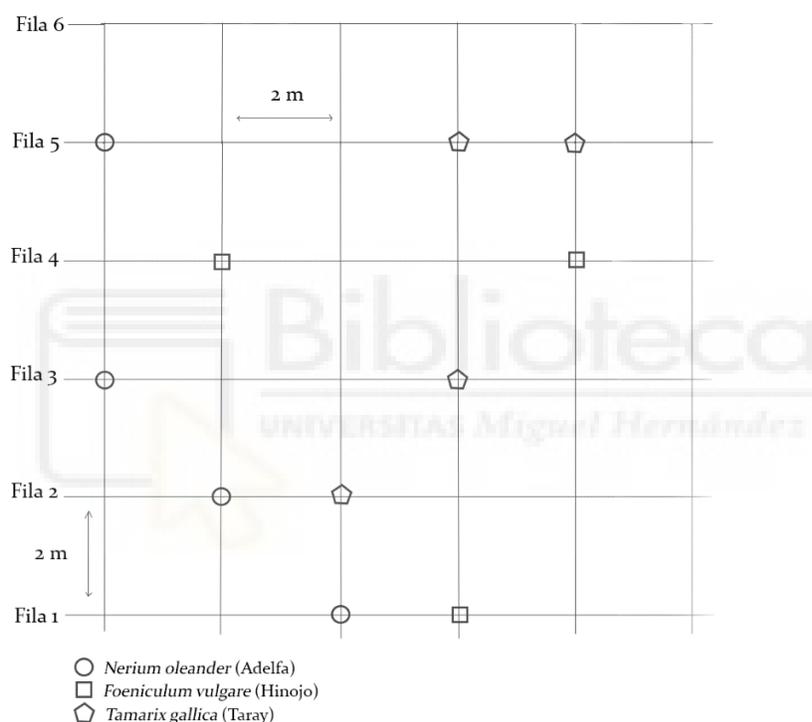
Figura 2. Módulo de plantación que se utilizará en las zonas de cauce.

Tabla 4. Especies seleccionadas, densidad y cantidad de plantas para la restauración de la zona de cauce.

Nombre común	Especie	Porcentaje	Plantas / módulo	Nº de plantas
Adelfa	<i>Nerium oleander</i> L.	36,36	4,00	1446
Hinojo	<i>Foeniculum vulgare</i> Mill.	27,27	3,00	1085
Taray	<i>Tamarix gallica</i> L.	36,36	4,00	1446

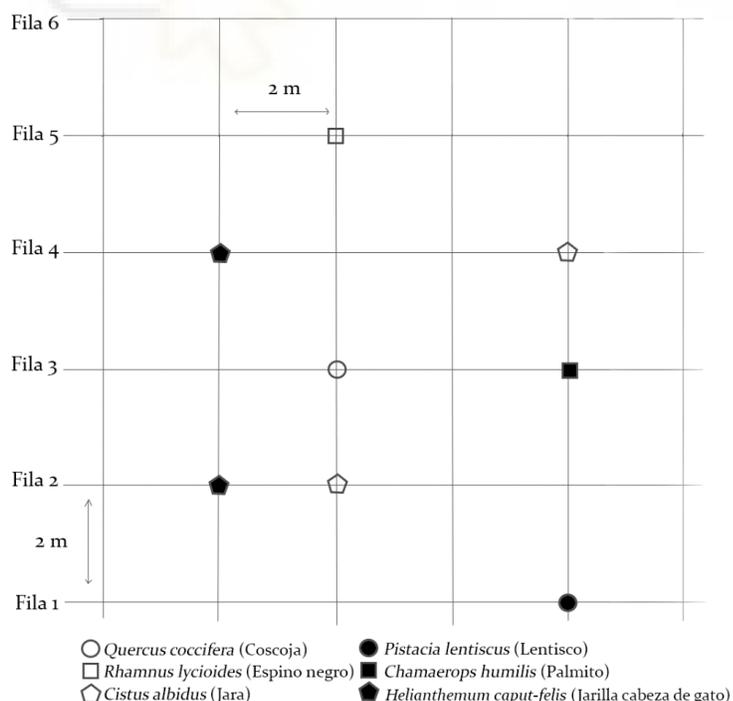
Figura 3. Módulo de plantación semiirregular que se plantea para la restauración de las zonas de ladera.

Tabla 5. Listado de especies seleccionadas para la zona de ladera.

Nombre común	Especie	Porcentaje	Plantas / módulo	Nº de plantas
Coscoja	<i>Quercus coccifera</i> L.	12,5	1,00	258
Espino negro	<i>Rhamnus lycioides</i> L.	12,5	1,00	258
Jara	<i>Cistus albidus</i> L.	25	2,00	516
Jarilla cabeza de gato	<i>Helianthemum caput-felis</i> Boiss.	25	2,00	516
Lentisco	<i>Pistacia lentiscus</i> L.	12,5	1,00	258
Palmito	<i>Chamaerops humilis</i> L.	12,5	1,00	258

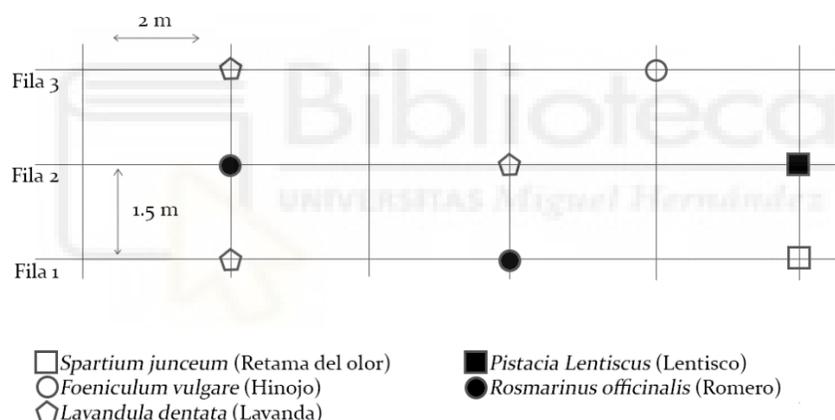
Figura 4. Módulo de plantación ajardinado para el perímetro de la planta depuradora.

Tabla 6. Listado de especies para el módulo del perímetro de la depuradora.

Nombre común	Especie	Porcentaje	Plantas/módulo
Hinojo	<i>Foeniculum vulgare</i> Mill.	12,5	1
Lavanda	<i>Lavandula dentata</i> L.	37,5	3
Lentisco	<i>Pistacia lentiscus</i> L.	12,5	1
Retama del olor	<i>Spartium junceum</i> L.	12,5	1
Romero	<i>Rosmarinus officinalis</i> L.	25	2

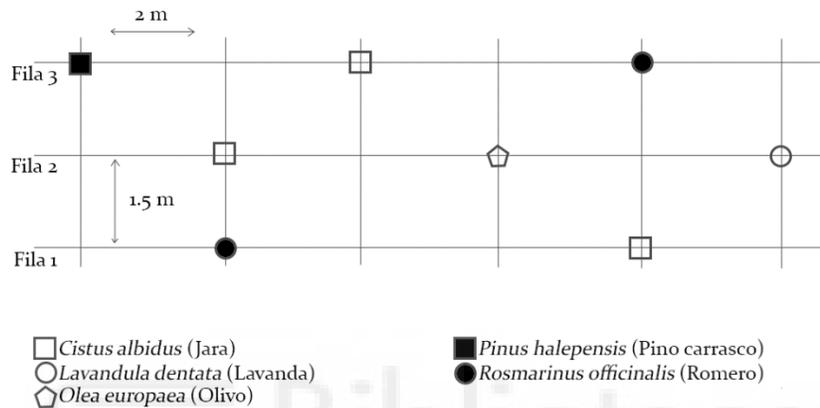
Figura 5. Módulo de plantación para el perímetro de los parques infantiles.

Tabla 7. La tabla muestra las especies seleccionadas para el módulo de plantación utilizado en los parques infantiles.

Nombre común	Especie	Porcentaje	Plantas/Módulo
Jara	<i>Cistus albidus</i> L.	37,5	3
Lavanda	<i>Lavandula dentata</i> L.	12,5	1
Olivo	<i>Olea europaea</i> L.	12,5	1
Pino carrasco	<i>Pinus halepensis</i> Mill.	12,5	1
Romero	<i>Rosmarinus officinalis</i> L.	25	2

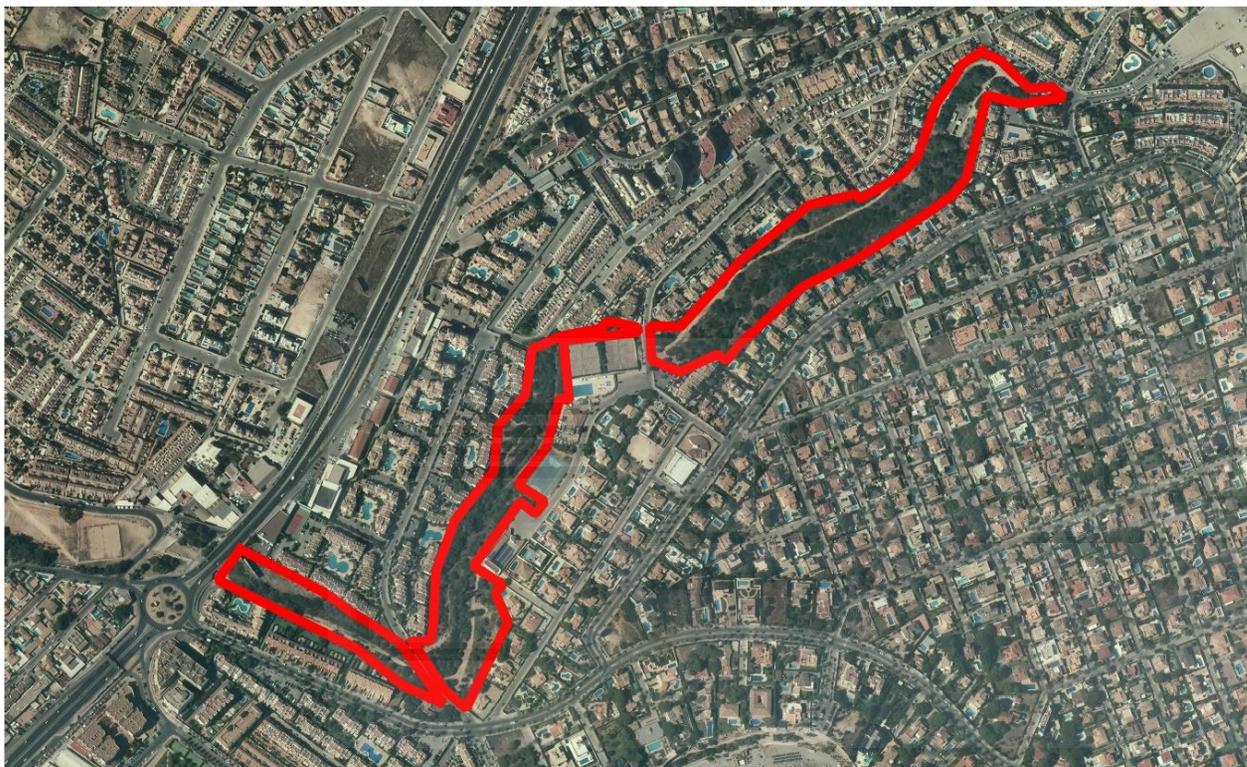
Anexo 1. Perímetro del área de restauración.

Perímetro del área de restauración	Autor: Miguel Ángel Mira Urios
Fecha: Febrero 2021	Tutora: Gisela Díaz Espejo

El área de la restauración incluye 6,16 hectáreas de extensión, que abarca la cañada y zonas laterales, con una ladera a umbría y otra a solana (Anexo 1).

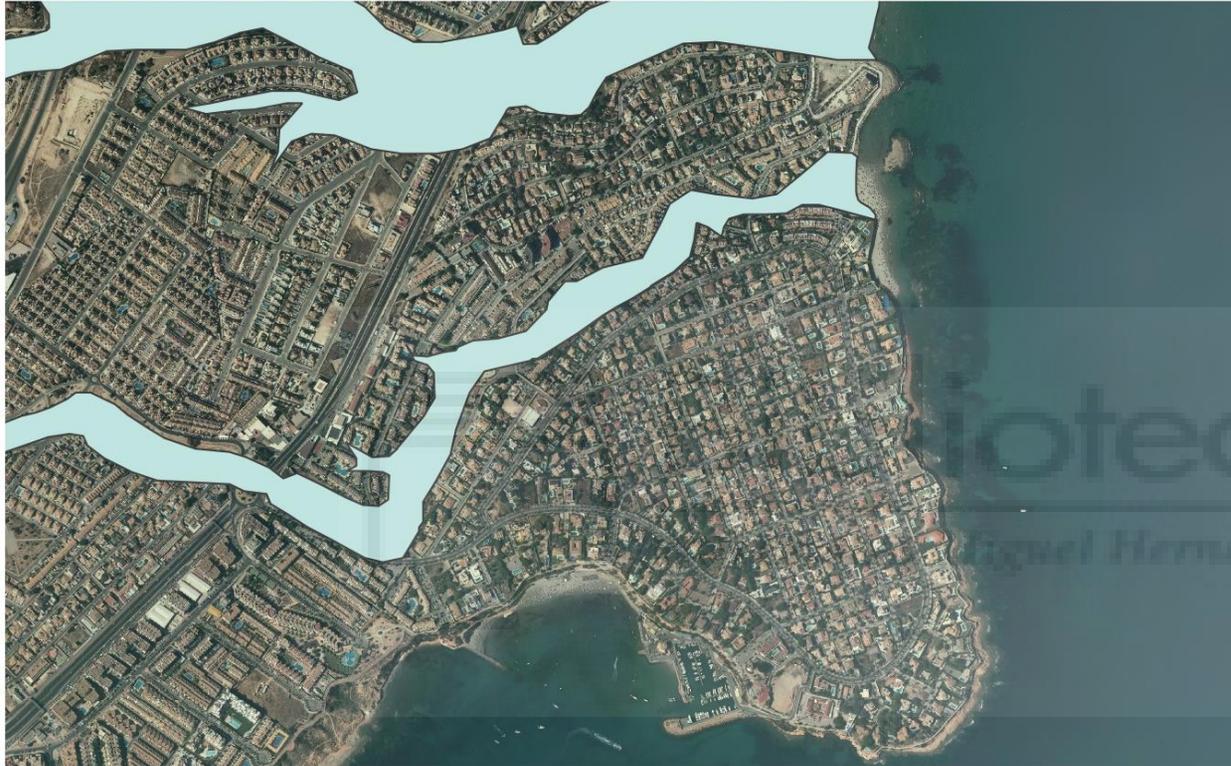
Anexo 2. Mapa de zonas susceptibles a inundación.

Mapa de zonas susceptibles a inundación	Fuente: Instituto Cartográfico de Valencia
Fecha: Junio 2021	Tutora: Gisela Díaz Espejo

e infraestructuras. Según el Plan de Acción Territorial de carácter sectorial sobre prevención del riesgo de inundación en la Comunidad Valenciana (PATRICOVA), Instituto Cartográfico de Valencia, la zona se cataloga como zona de peligrosidad de inundación geomorfológica (Anexo 2). En la zona de contacto con la N-322, existe un tramo parcialmente adecuado para la recogida de aguas, mientras que la desembocadura en la Cala Capitán se realiza mediante una entubación subterránea que suele desbordar sin mayores obstáculos en episodios de lluvias intensas.

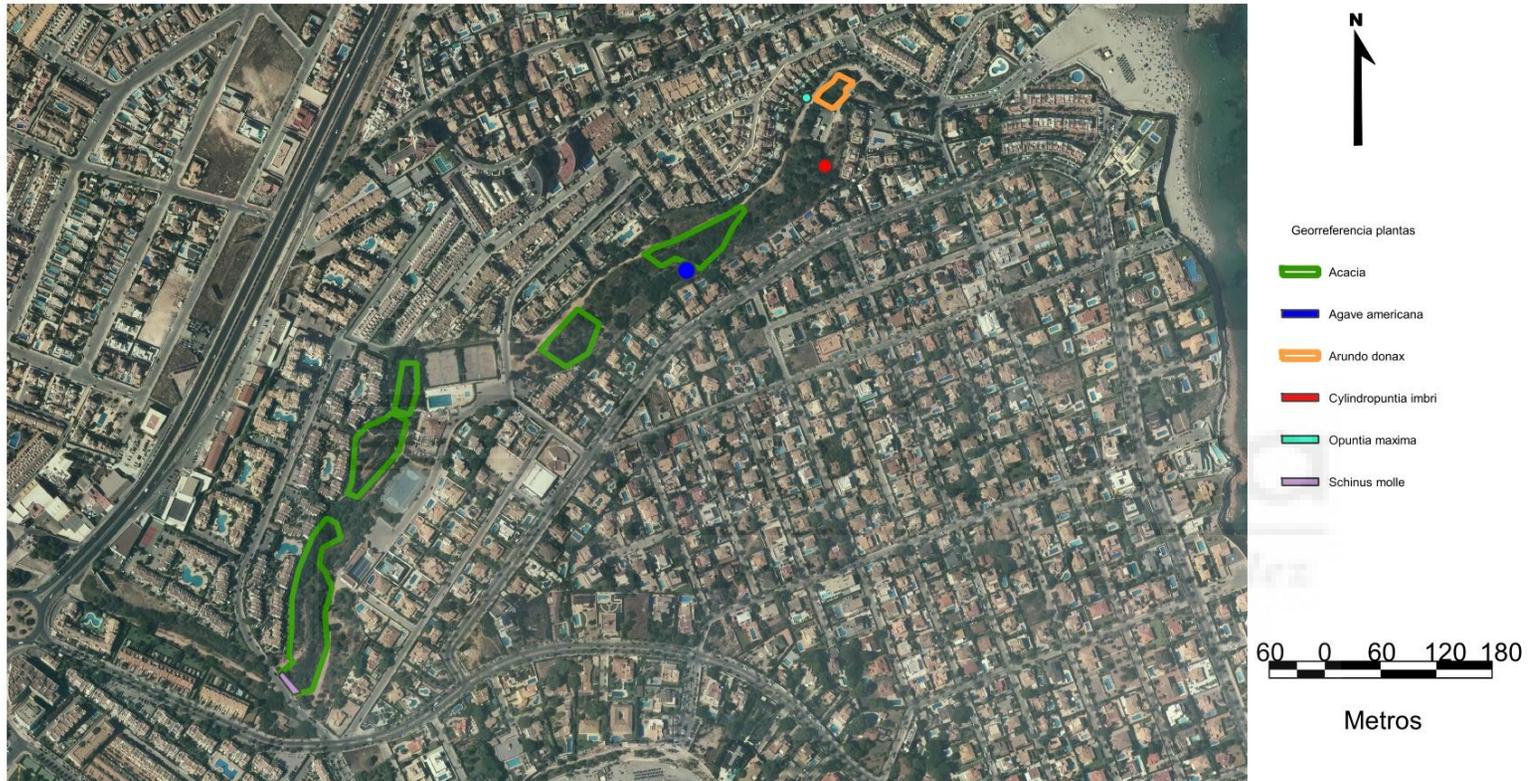
Anexo 3. Mapa de ubicación de invasoras en la zona.

Mapa de georreferencia de invasoras en la zona	Autor: Miguel Ángel Mira Urios
Fecha: Junio 2021	Tutora: Gisela Díaz Espejo

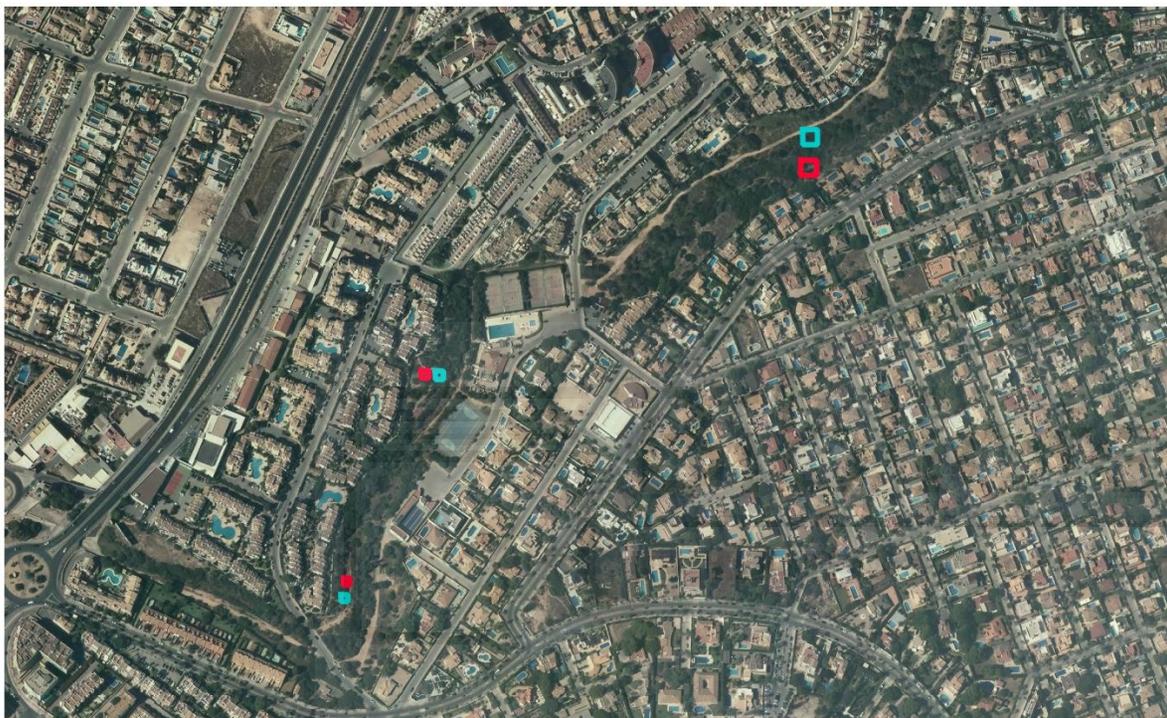
Localización de las parcelas de muestreo del estudio de regeneración de acacias	Autor: Miguel Ángel Mira Urios
Fecha: Marzo 2021	Tutora: Gisela Díaz Espejo

Anexo 4. Localización de las parcelas de muestreo del estudio de regeneración de acacias. Todas las parcelas se encuentran en EPSG:25830. Las coordenadas de las parcelas con árbol son (699.314,8; 4.198.832,4), (699.405,39; 4.199.044,42) y (699.756,04; 4.199.272,27). Las coordenadas de las parcelas sin árbol son (699.315,65; 4.198.849,12), (699.391,31; 4.199.046,18) y (699.757,28; 4.199.243,24).

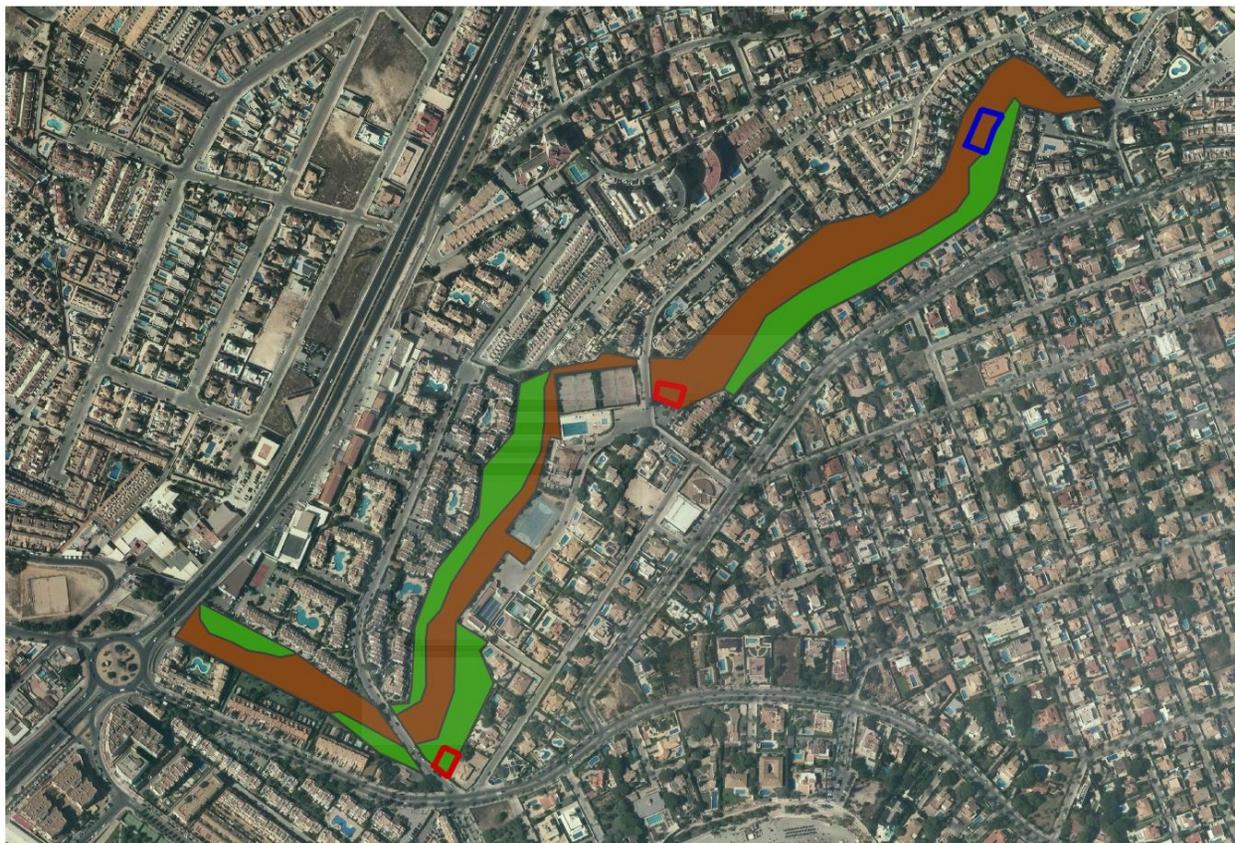
Anexo 5. Zonas diferenciadas de actuación de restauración.

- Cauce
- Depuradora
- Ladera
- Parque

Zonas diferenciadas de actuación	Autor: Miguel Ángel Mira Urios
Fecha: Febrero 2021	Tutora: Gisela Díaz Espejo

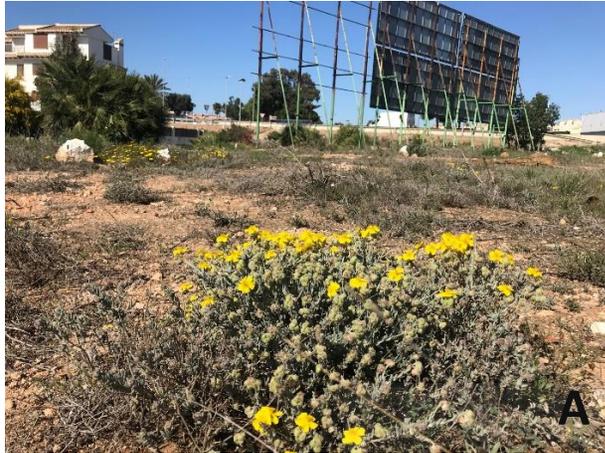
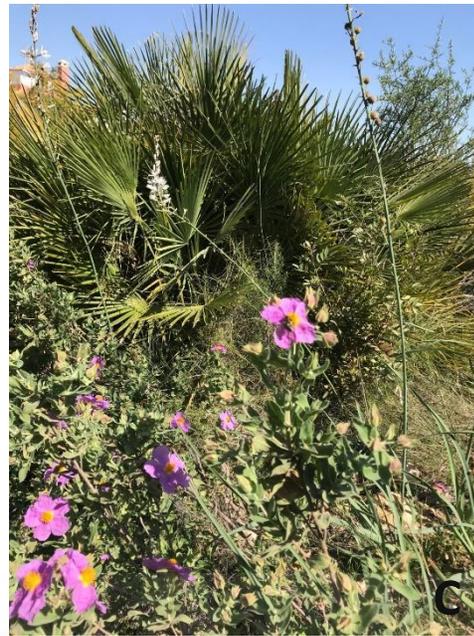
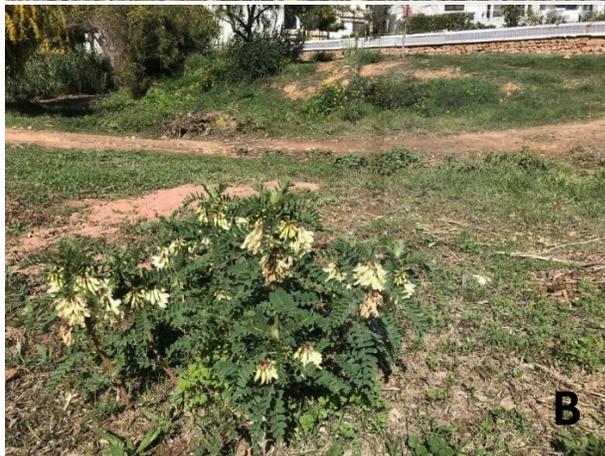
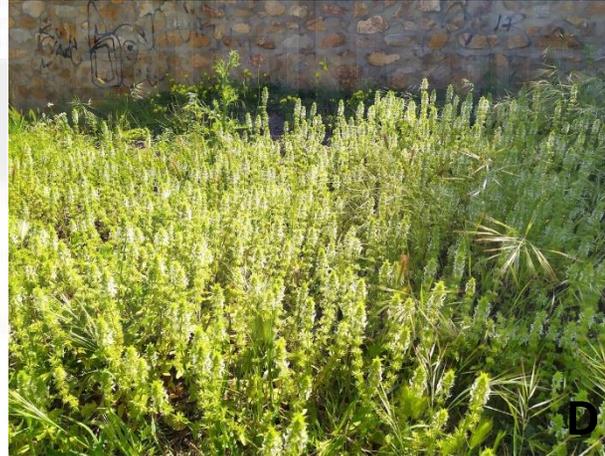
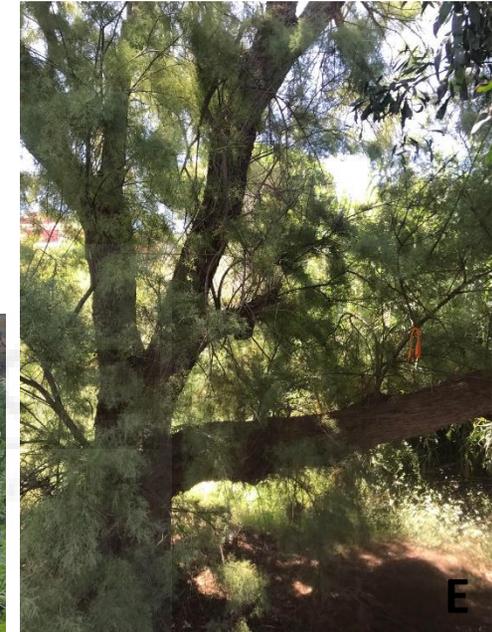
Anexo 6. Especies de interés ecológico en la zona: A) *Helianthemum caput-felis*, que aparece como individuos aislados entre coscoja, palmito o espino negro. B) *Erophaca baetica*, aparece en la zona como una de las escasas localidades en la Comunidad Valenciana. C) *Cistus albidus* al lado de *Chamaerops humilis*. Una muestra de la vegetación potencial de la zona. D) *Stachys ocymastrum* cubre zonas de tamaño considerable en primavera, sobre todo en la primera sección de la rambla. E) *Tamarix gallica*, que crece en las zonas de ribera.

Entre las especies nativas, destacan por su interés ecológico y limitado rango de distribución *Helianthemum caput-felix*, *Erophaca baetica*, *Stachys ocymstrum* y *Cachrys sicula*.

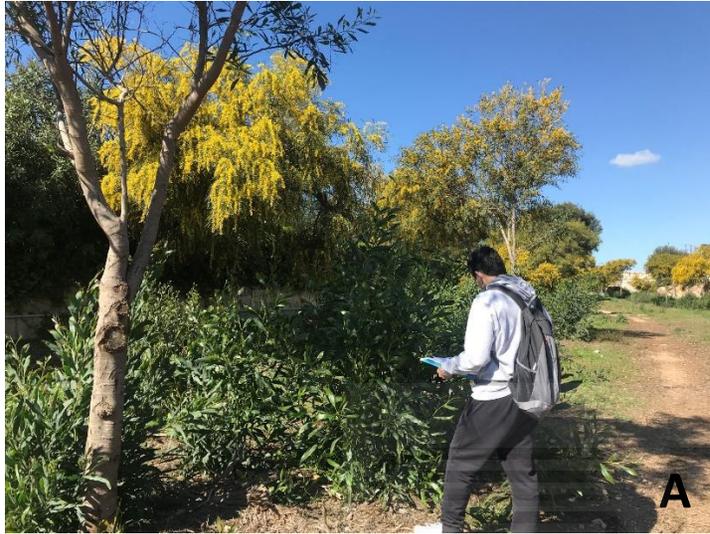
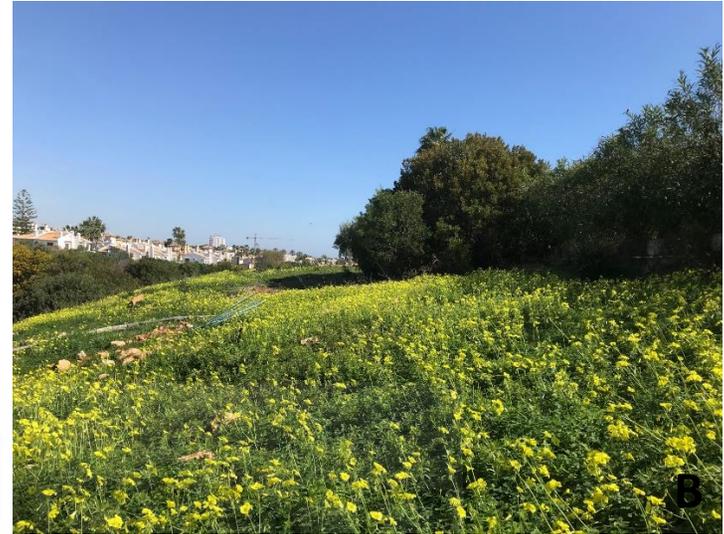
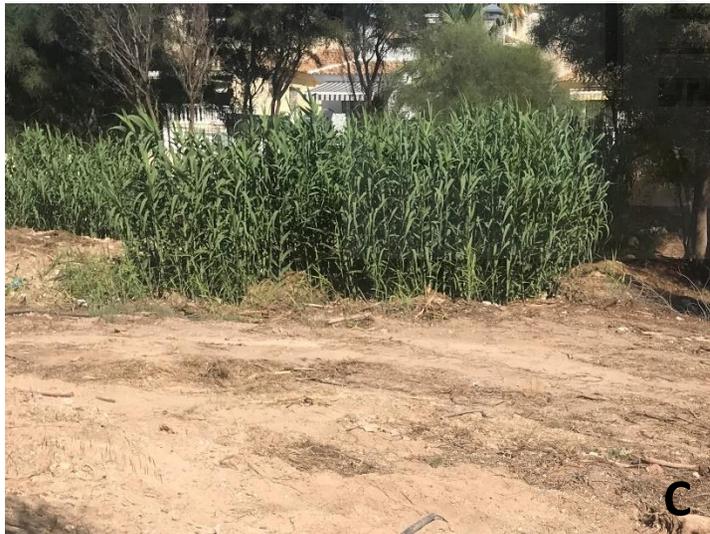
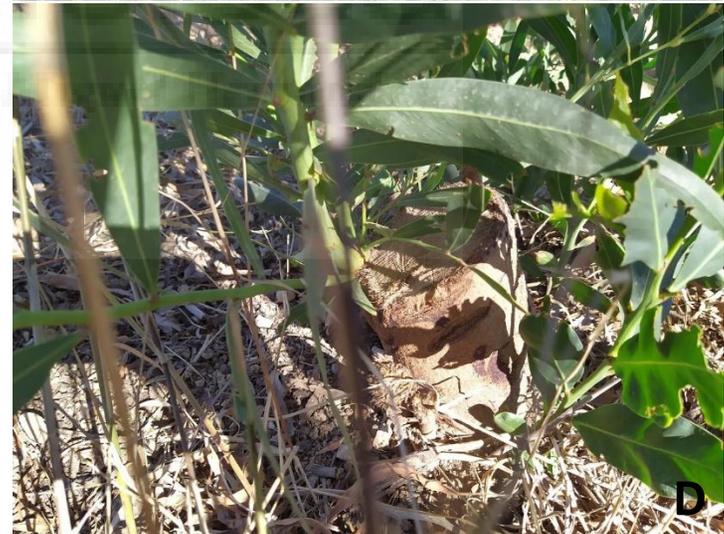
Anexo 7. Especies invasoras de la zona: A) *Acacia saligna*, que ocupa gran parte del área de estudio formando masas prácticamente monoespecíficas. B) *Oxalis pes-caprae*, que forma grandes tapices durante la primavera, dificultando el rebrote de otras especies. C) *Arundo donax* en las proximidades de una planta depuradora y el cauce de la rambla. D) *Acacia saligna* mostrando rebrote desde el tocón. Debido a esto, la tala y el desbroce de 2020 ha sido insuficiente para eliminar la especie.

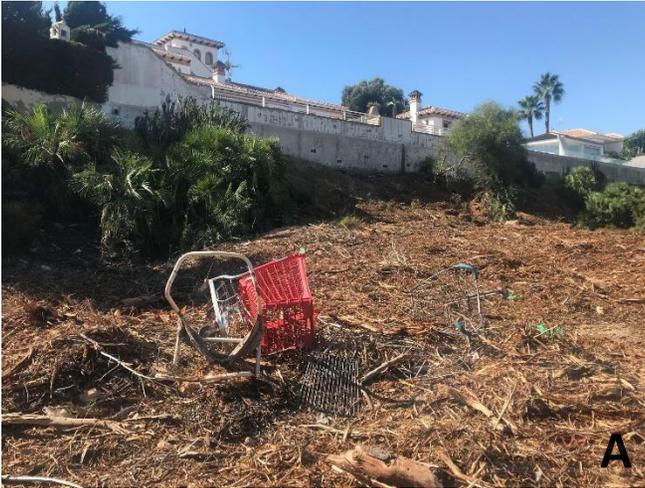
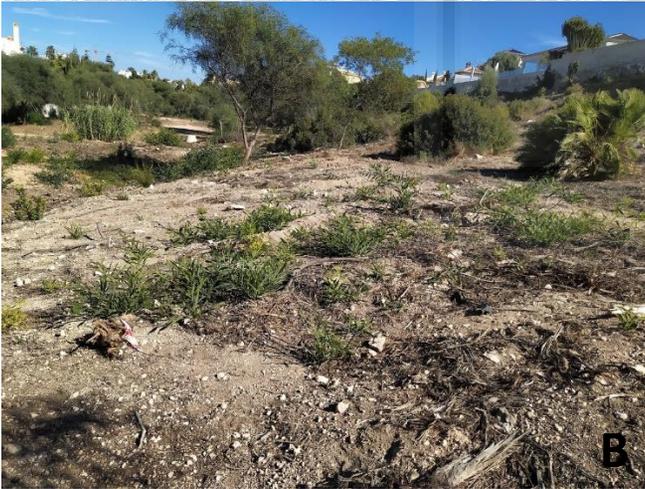
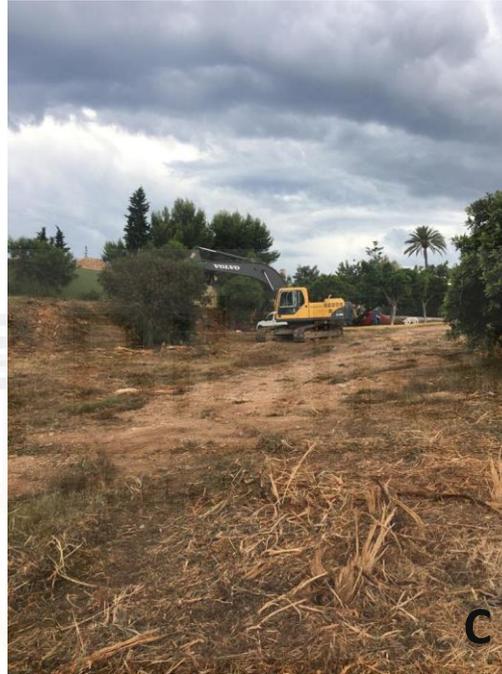
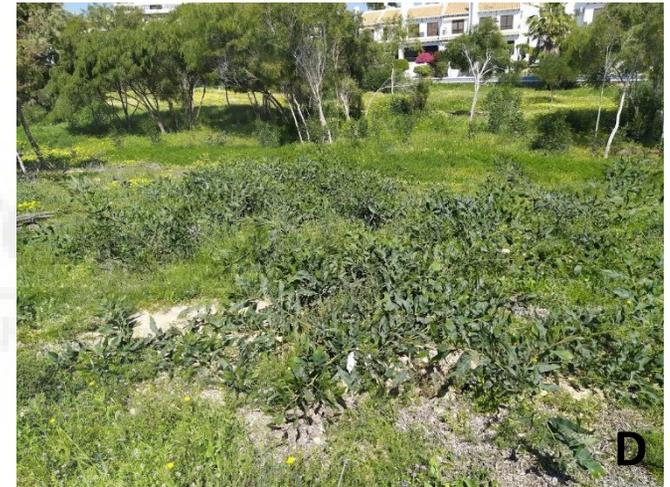
Anexo 8. Evolución de la vegetación tras la actuación de desbroce en junio de 2020: A) Enseres y basuras quedando a descubierto tras la actuación. B) Parcela de muestreo 4 meses tras la intervención. Se observa el rebrote de algunos individuos de *Acacia saligna*. C) Tala y desbroce con maquinaria. Los restos de fibra y madera quedan depositados en el suelo. Se destruye el banco de semillas y la vegetación actual. D) Misma parcela de muestreo tras 12 meses de la intervención. Se observan coberturas cercanas al 100% de la superficie.

La mediación de los vecinos supuso cierta modificación en las actuaciones, con el fin de dirigir las hacia una poda y clareo selectivo de las especies invasoras, con mantenimiento preferente de las autóctonas o árboles ejemplares. Sin embargo, al cabo de unos meses, se observaba que gran cantidad de ejemplares

de las especies invasoras de acacia ya habían rebrotado o germinado, desplazando parte de la flora, lo que supone la clara persistencia del problema.
