TRABAJO FIN DE MÁSTER

Máster Universitario en Prevención de Riesgos Laborales.

PROCEDIMIENTO DE TRABAJO SEGURO PARA RESCATE Y EVACUACIÓN EN UNA CENTRAL HIDRÁULICA.

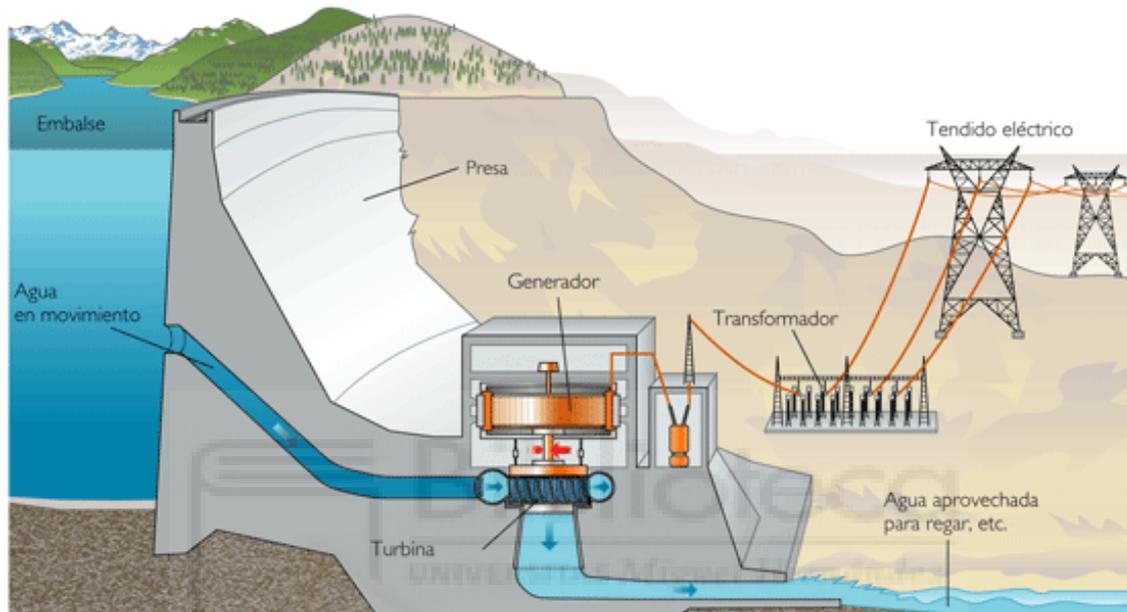
Figura 1: Esquema de una central hidráulica. Fuente: Juegos de tecnología.

Para el funcionamiento de una central hidráulica es necesaria la existencia de un salto de agua, que puede conseguirse de forma natural, aprovechando por ejemplo la diferencia de nivel de una catarata natural, o de modo artificial, situando un dique perpendicularmente al cauce de un río, de modo que el agua retenida en el dique eleva su nivel formando una catarata artificial. El gran desarrollo en el diseño de las ruedas hidráulicas desde finales del siglo XIX hace que la tipología de centrales sea muy amplia y permita adaptarlas a todo tipo de saltos de agua.

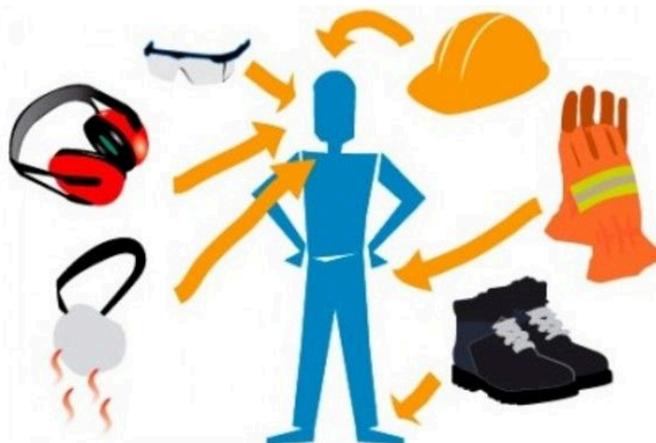
Figura 9: Equipos de protección individual. Fuente: Labot.

Casco (UNE EN-16473), guantes (UNE EN-388), calzado de seguridad (UNE EN 20245), gafas de seguridad UNE (EN 166), protección auditiva (UNE EN 352).

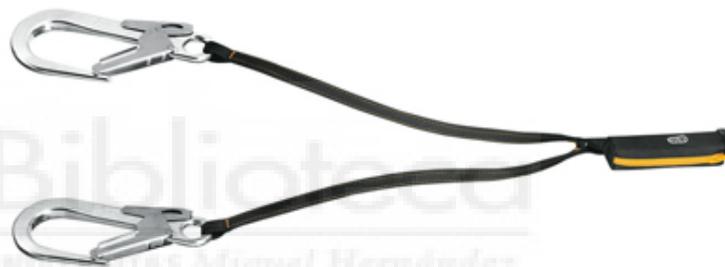
Figura 10: Cabo de anclaje en Y. Fuente: Petzl.

Arnés (UNE EN 361), Cabo de anclaje en Y (UNE EN 354), dispositivo anticaídas (UNE EN 363).

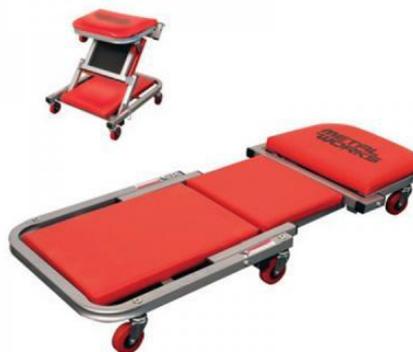
Figura 12: Camilla móvil. Fuente: Rescuekyt.

Camilla (tipo nido) (UNE EN 1865-1) | Camilla con ruedas (EN 1865-1)

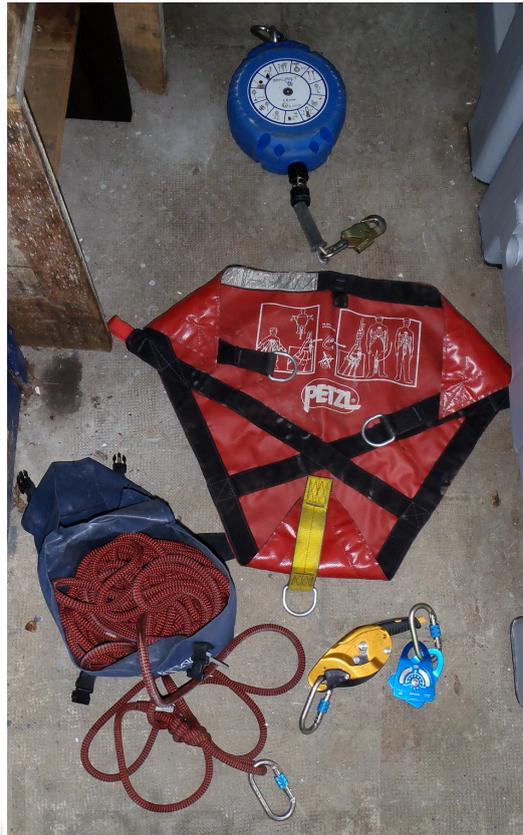
Figura 13: Saca de rescate. Fuente: Propia.

Saca de rescate: Anillas de cinta de distintos tamaños (UNE EN 795-B), poleas de distintos tamaños (UNE EN 12278), cuerdas (UNE EN 1891), regulador de cuerda (UNE EN 12841), conectores de acero y de aluminio (UNE EN 12275), triángulo de rescate (UNE EN 1498), placa multianclaje, cincha de carraca.

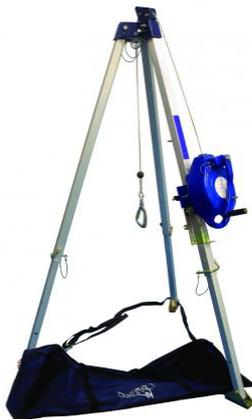
Figura 14: Trípode EE.CC. Fuente: Irudek.

Trípode de rescate (UNE EN 795-B)

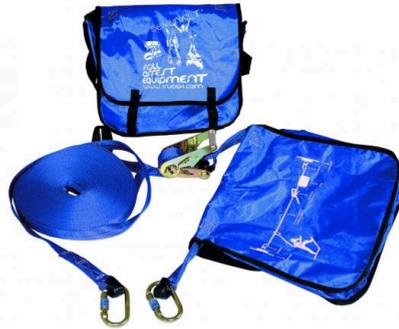
Figura 17: Línea de vida. Fuente: Irudek.

Línea de vida textil (UNE EN 795-B)

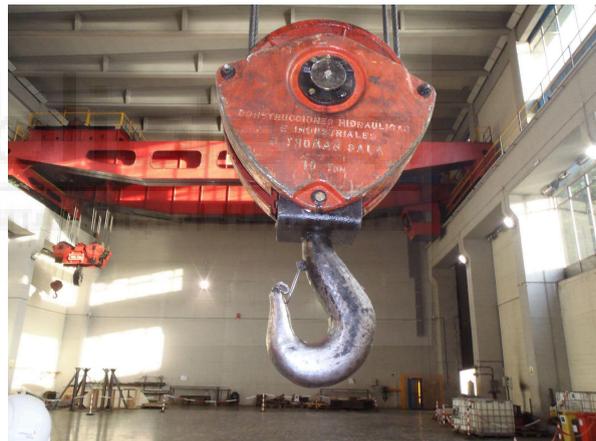
Esta tarea implica el acceso a lugares elevados, como plataformas, pasarelas o estructuras superiores para llevar a cabo inspecciones visuales, mantenimiento preventivo o reparaciones.

Figura 22: Puente grúa. Fuente: Propia.

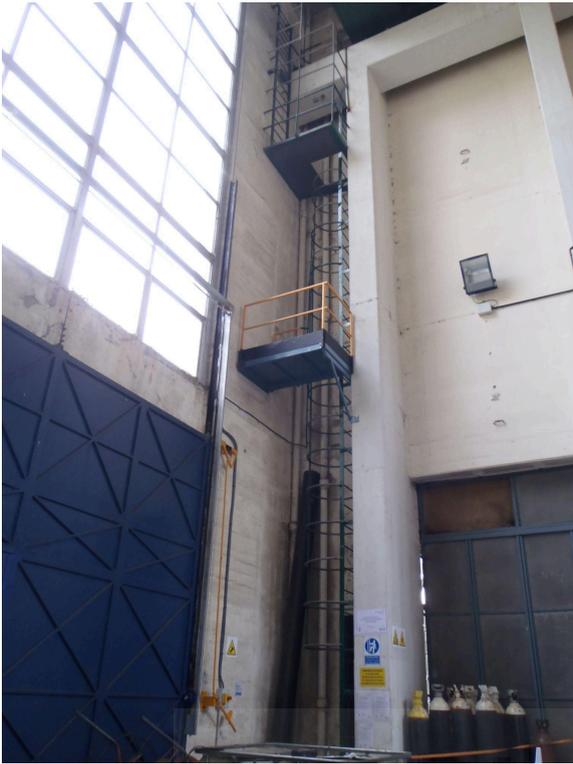
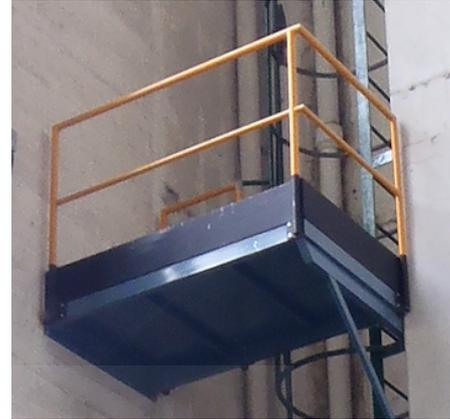
Se refiere a la instalación, inspección y mantenimiento de barandillas, barandas u otros dispositivos de seguridad diseñados para prevenir caídas desde alturas elevadas.

Figuras 24 y 25 :Escalera especialmente protegida que da acceso al puente grúa. Fuente: Propia.

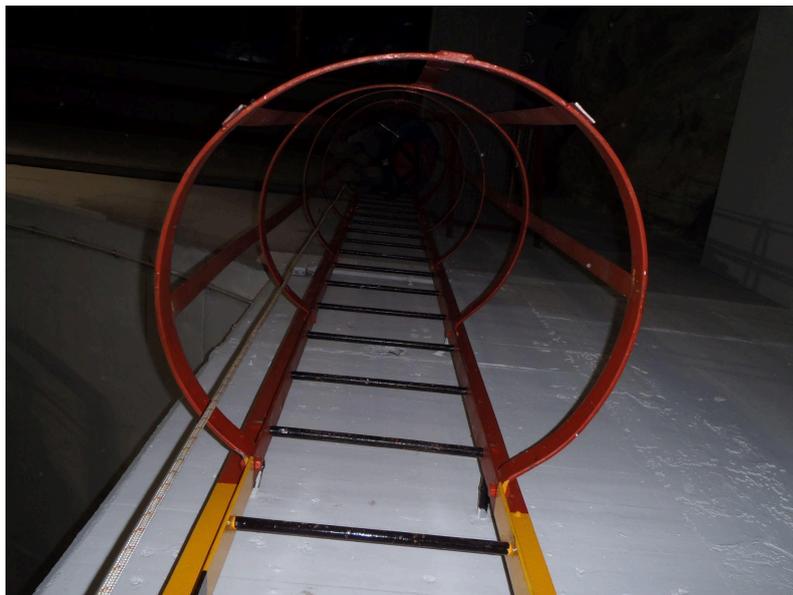
Figura 28: Acceso a galería de drenajes. Fuente: Propia.

- Limpieza y mantenimiento de tanques y tuberías: Limpieza y mantenimiento de tanques y tuberías en una central hidráulica implica labores en niveles inferiores y altas. Existe riesgo de exposición a atmósferas peligrosas o quedar atrapado. Las medidas de seguridad específicas son necesarias para proteger a los trabajadores. Es esencial implementar procedimientos de prevención de riesgos. La seguridad debe ser prioritaria en estas operaciones.

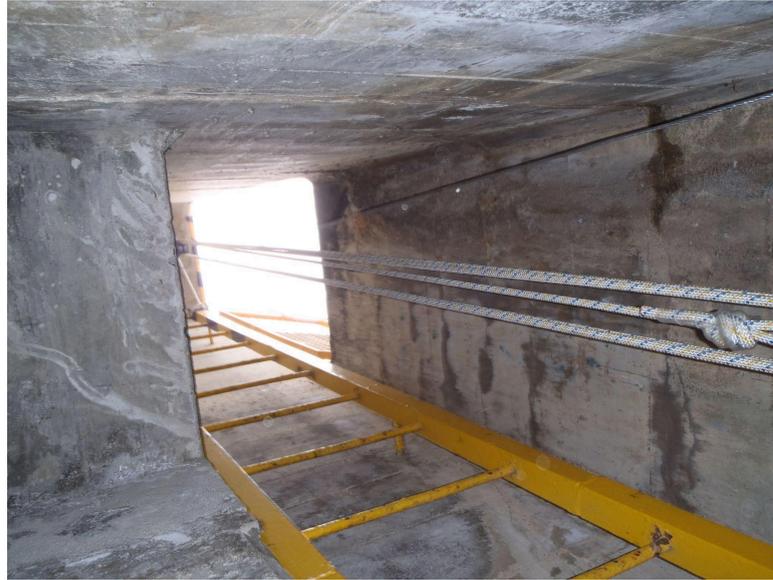
Figura 29: Acceso a foso de válvulas de grupo. Fuente: Propia.

Esta tarea implica la entrada a espacios confinados para reparar o reemplazar equipos, lo que puede resultar en condiciones de trabajo peligrosas debido a la falta de ventilación adecuada o la presencia de sustancias tóxicas. Muchas de estas operaciones se realizan en desniveles.

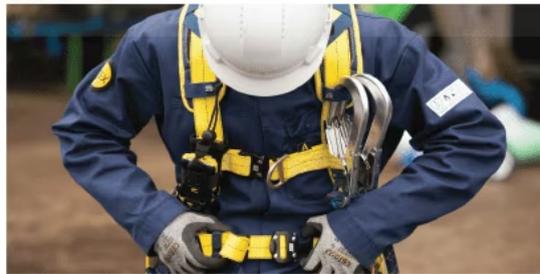
**PROCEDIMIENTO DE TRABAJO SEGURO DE RESCATE Y EVACUACIÓN
 BÁSICO: CENTRAL HIDRÁULICA. PLANTA ALTERNADOR.**
COMPROBACIÓN DEL EQUIPO MÓVIL DE RESCATE

Antes de utilizar el equipo móvil de rescate, es fundamental realizar una exhaustiva revisión para garantizar su buen estado y funcionamiento. Verificaremos que todos los elementos de la saca de rescate estén en condiciones óptimas y que los demás aparatos funcionen correctamente, sin presentar ningún daño evidente. En caso de detectar algún componente en mal estado, procederemos a retirarlo de inmediato y comunicaremos la situación para su reposición.

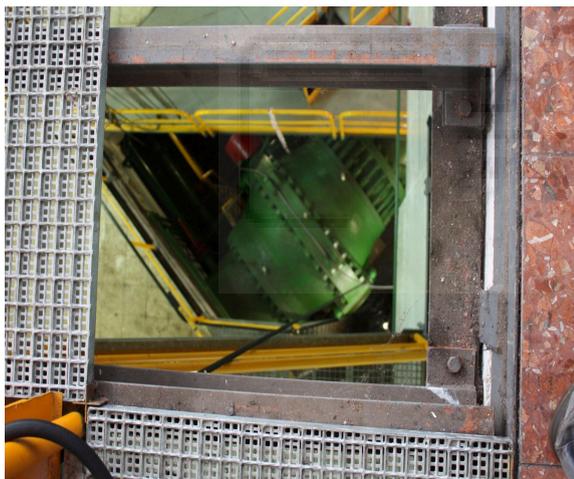
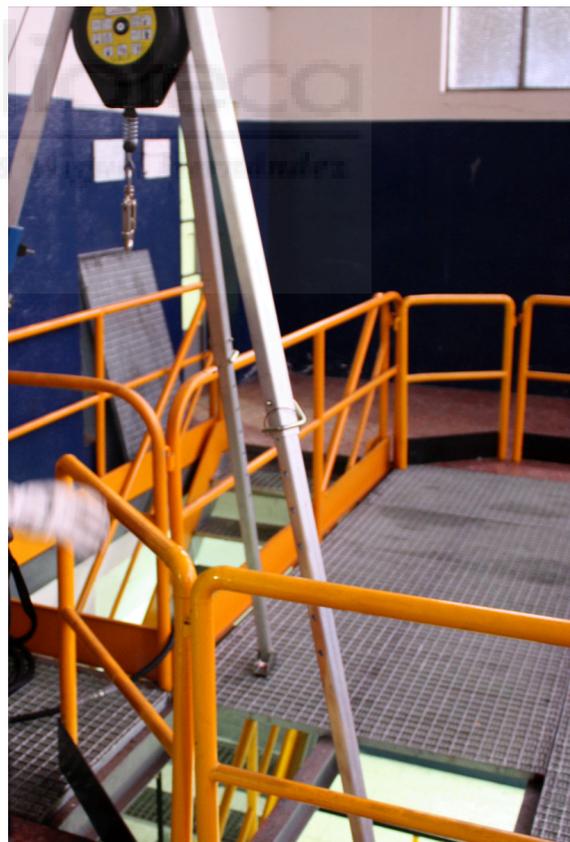
Los dos operarios encargados del rescate (rescatadores) montan el trípode en el tramex de la planta alta. Antes de retirar el tramex por el cual ascenderán hasta la víctima, ambos rescatadores deben asegurarse de la estructura de la barandilla, con el cabo de anclaje en "Y", hasta asegurarse de la correcta instalación del trípode de rescate.

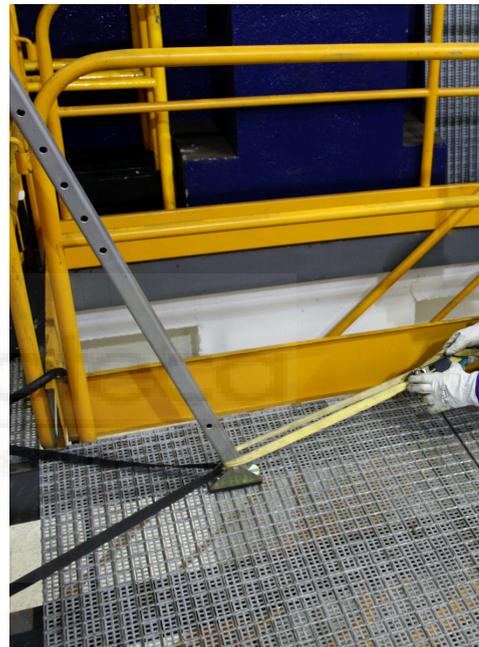
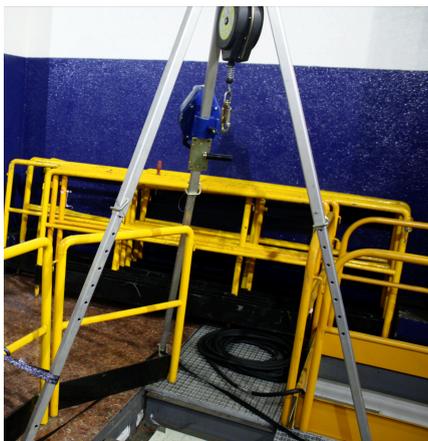
Mientras los rescatadores siguen anclados a la barandilla con el cabo de anclaje en "Y", iniciamos la fijación de las patas del trípode asegurándolas a la misma barandilla existente, de este modo, evitamos caídas a niveles inferiores.

Podemos asegurar las patas del trípode utilizando carracas o anillas de cinta. La prioridad es garantizar que queden firmes y estables.

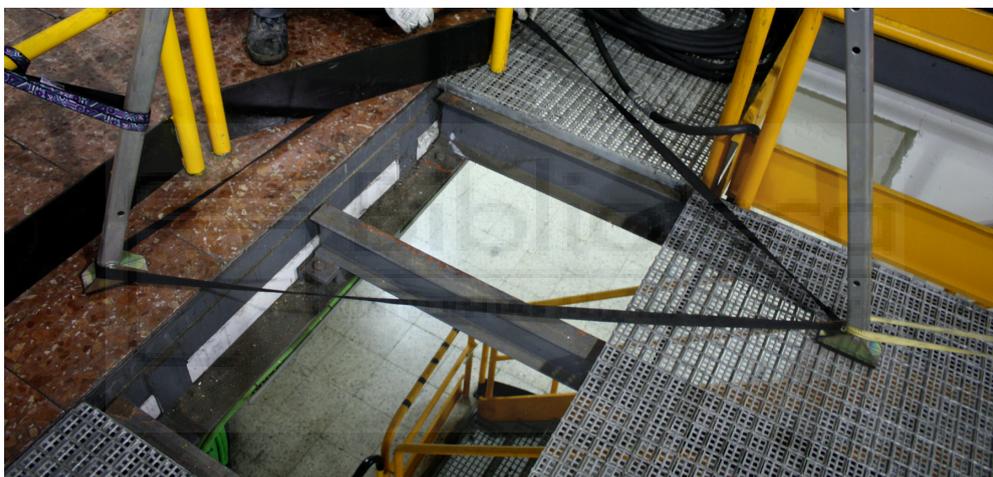
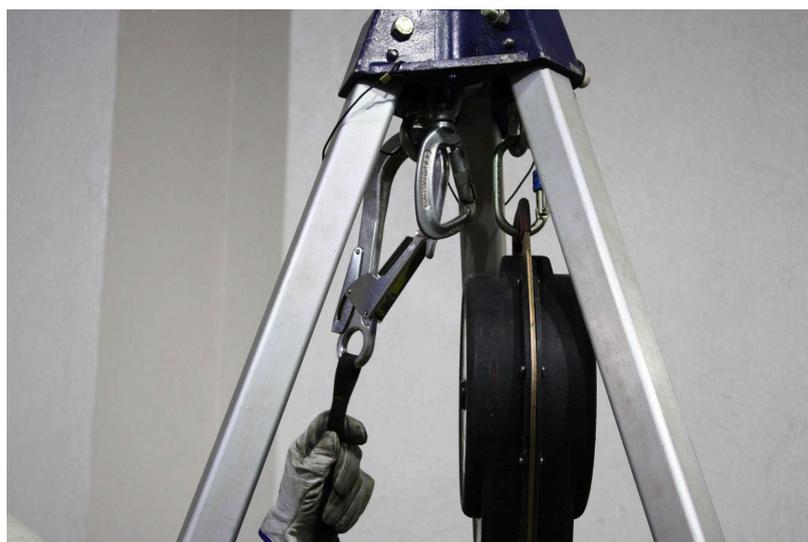
A continuación, procederemos a unir las patas del trípode utilizando su correspondiente cinta de unión: ¡Trípode de rescate instalado!

Instalamos el retráctil en los anclajes superiores del trípode. Ahora los rescatadores, pueden anclarse al 795 B superior del trípode y se sueltan de la barandilla, quedando en “sujeción”.

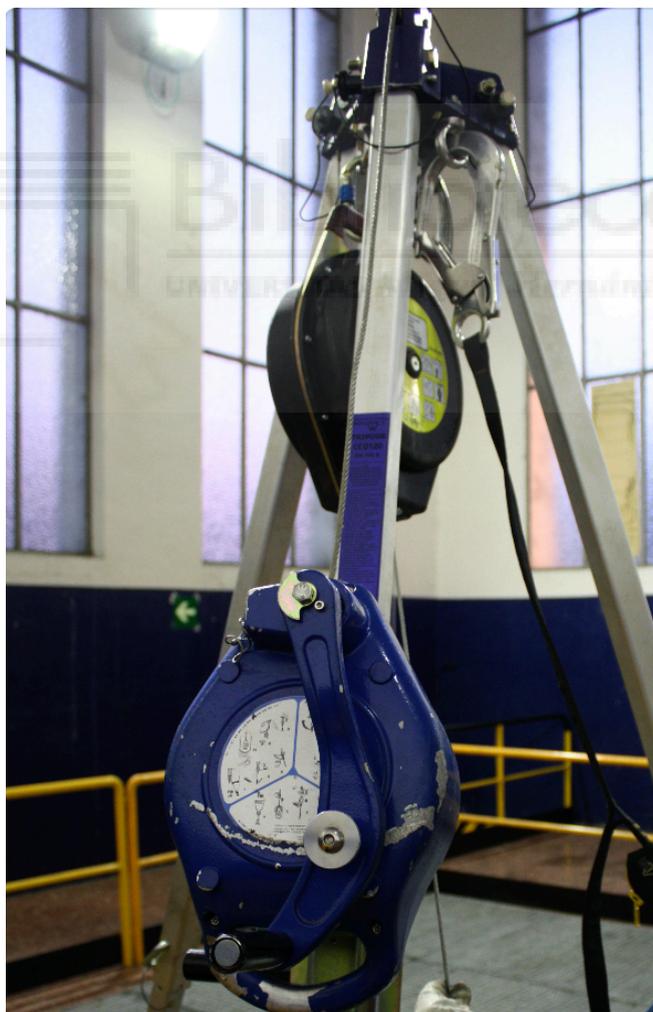
Colocamos el retráctil y el recuperador de manera que la palanca de empuje quede por debajo de los hombros y por encima de la cintura, lo que nos permitirá aplicar una mayor presión para elevar a la víctima. Es esencial recordar siempre ajustar los mosquetones de acero una vez montados.

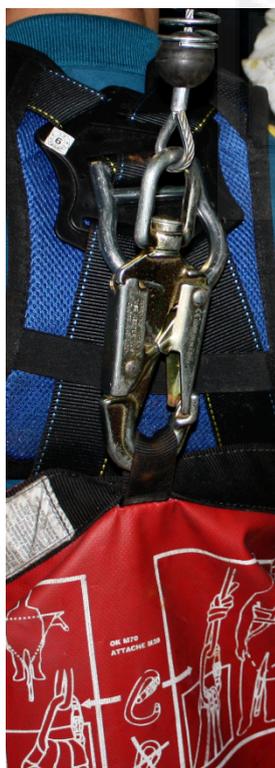
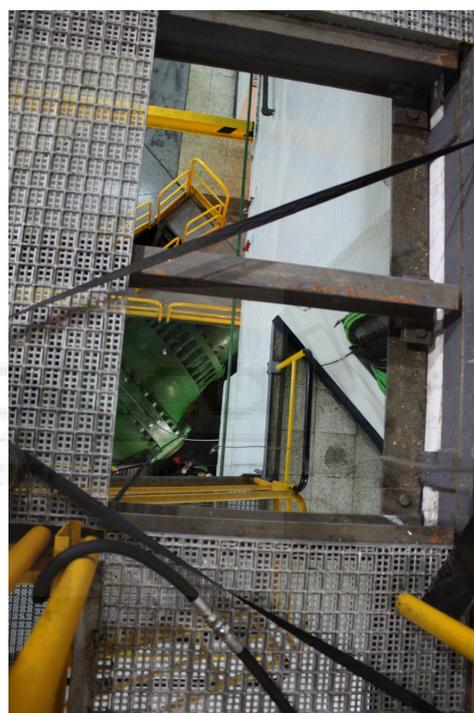
1) Un rescatador se sitúa junto a la víctima (Desnivel -2). Mientras tanto, el otro rescatador desde la planta alta, con la ayuda del trípode de rescate, desciende el gancho del recuperador y del retráctil.

2) El rescatador que asiste a la víctima procede a colocarle el triángulo de rescate (VISTO PREVIAMENTE EN ACCIÓN FORMATIVA). Para ello, pasa el mosquetón del recuperador por las tres anillas ventrales del triángulo de rescate en su parte frontal, mientras que el gancho del retráctil se engancha en la parte trasera del mismo triángulo de rescate.

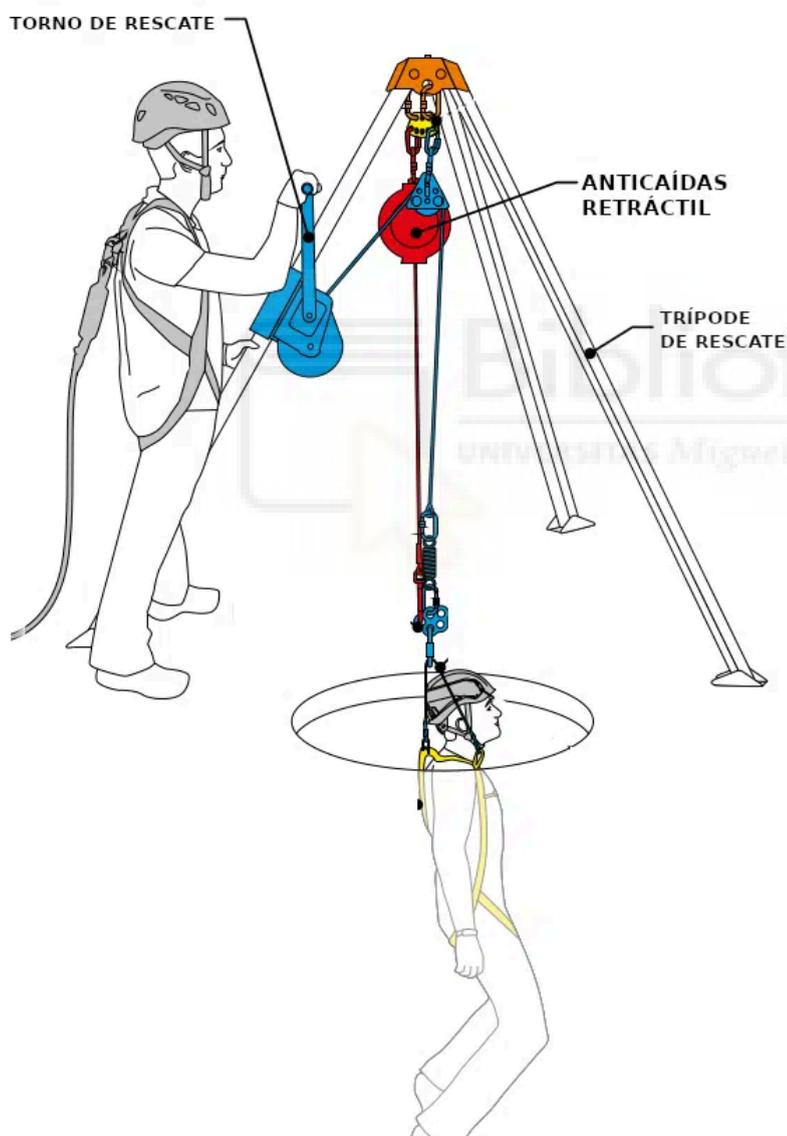
3) Se inicia la operación de extracción de la víctima: el rescatador ubicado en planta alta inicia el ascenso de la víctima.

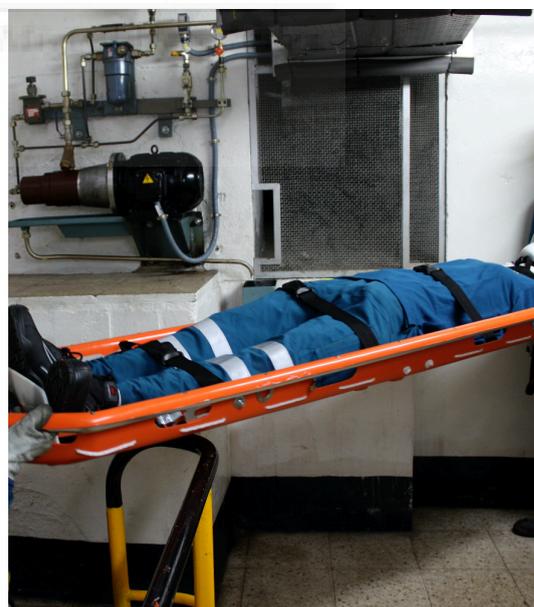
Después de sacar a la víctima y colocarla en suelo firme, retiramos el triángulo de rescate. Colocamos de nuevo el tramex para evitar caídas: Huevo asegurado. En cuanto a la maniobra de evacuación, priorizamos la salida. Colocamos a la víctima en la camilla, le aseguramos adecuadamente y la transportamos hasta la puerta de salida del edificio.

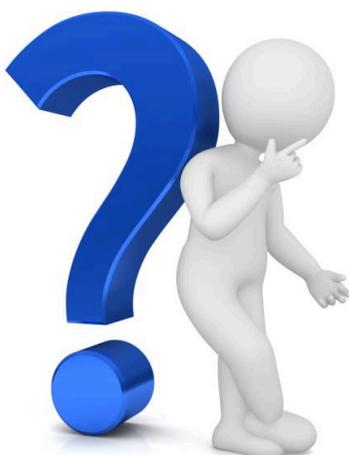
Después de llevar a cabo una operación de rescate y evacuación, es crucial identificar y marcar cualquier punto que haya quedado inhabilitado o que requiera atención adicional. Esto puede incluir áreas donde se haya producido daño estructural, equipos que necesiten reparación o mantenimiento, o cualquier otro peligro potencial que pueda representar un riesgo para la seguridad en el lugar de trabajo.

Una vez identificados estos puntos, se deben marcar claramente con señales visuales o físicas para alertar a los trabajadores sobre su estado. Esto puede incluir cintas de advertencia, carteles de precaución o barreras físicas para evitar el acceso a áreas peligrosas. Es importante que todos los trabajadores estén al tanto de estos puntos inhabilitados y tomen las precauciones necesarias para evitar accidentes o lesiones.
