SEGURIDAD EN EL MAR Y CONDICIONES LABORALES EN LA PESCA: REFLEXIÓN A PARTIR DEL CASO VILLA DE PITANXO

Alumno: Pedro Manuel Pérez Rodríguez

Elche, junio de 2025

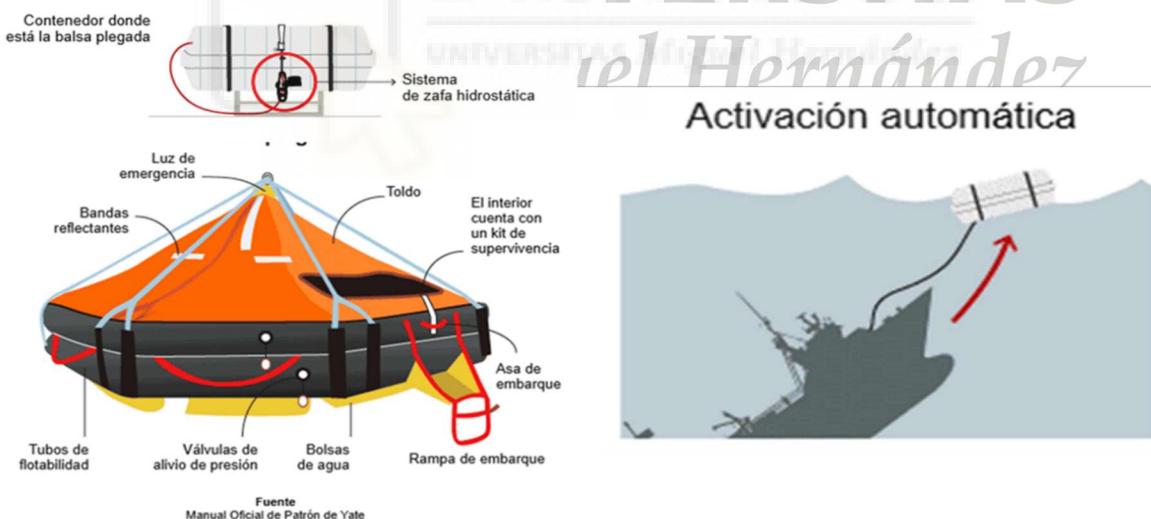
FIGURA 9
Contenedor de balsa salvavidas y balsa desplegada

Otros sistemas colectivos incluyen equipos de salvamento, como balsas salvavidas inflables, aros salvavidas y embarcaciones de rescate, regulados por el Convenio SOLAS de la Organización Marítima Internacional (OMI, 2020).

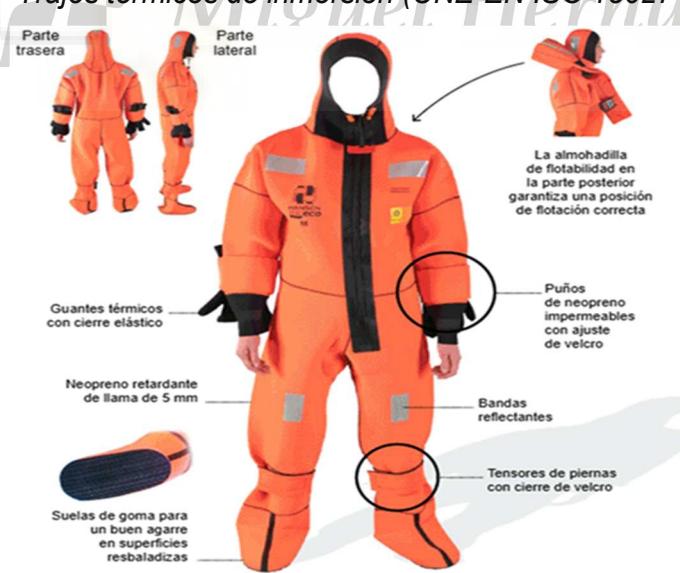
FIGURA 10

Trajes térmicos de inmersión (UNE-EN ISO 15027-1)

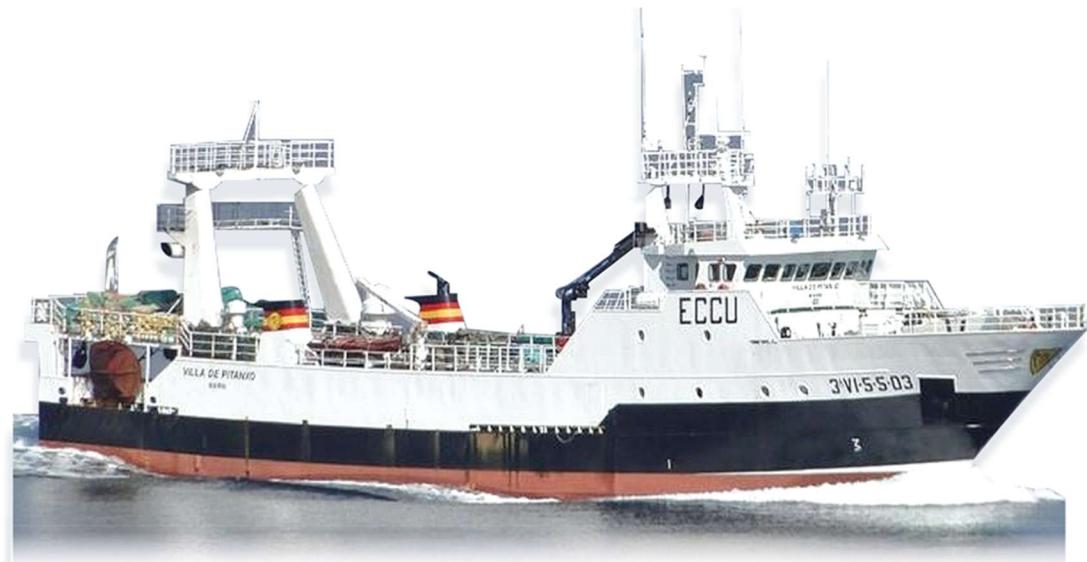
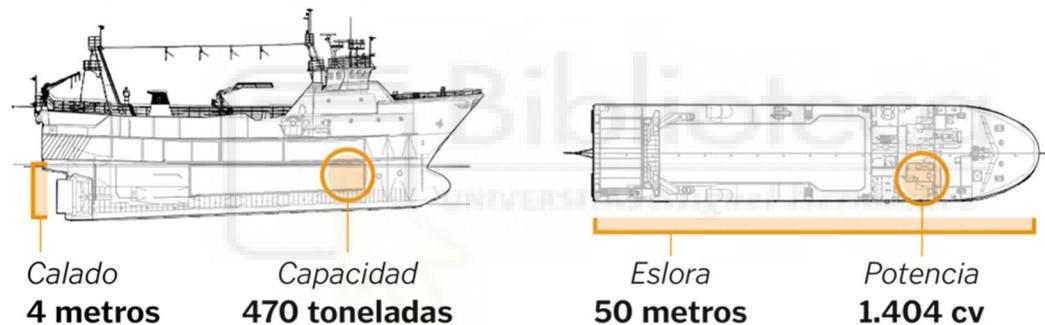
FIGURA 11

Características generales del buque Villa de Pitánxo

Los planos del pesquero

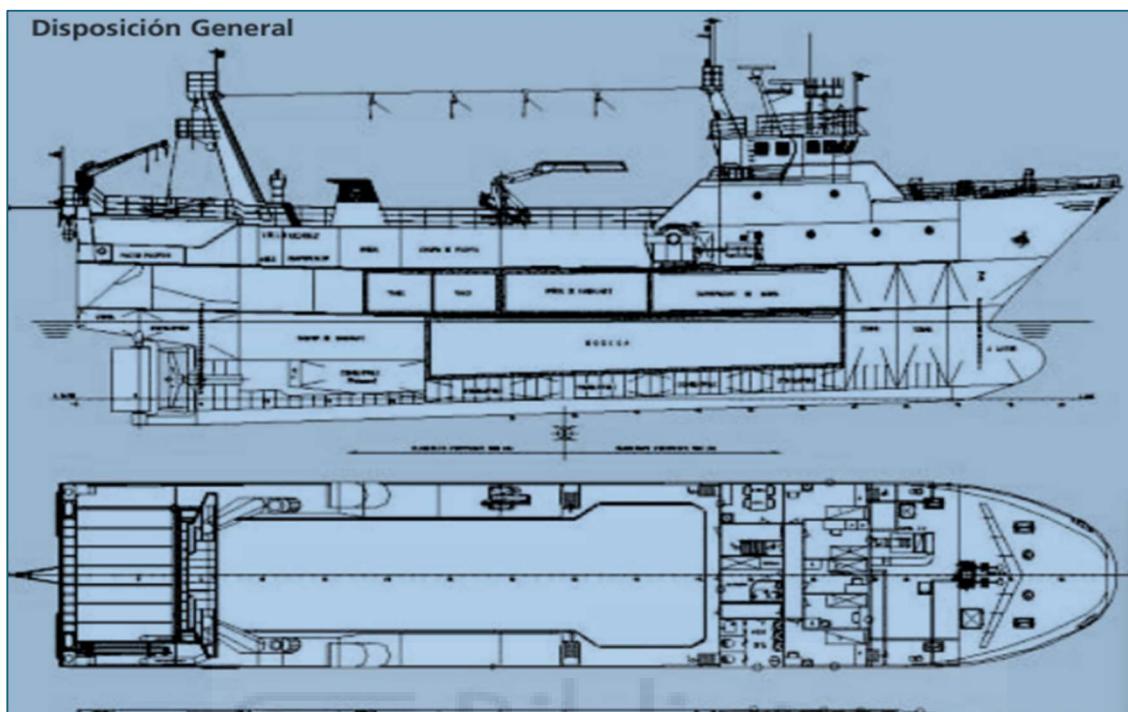
FIGURA 12

Plano del buque Villa de Pitánxo

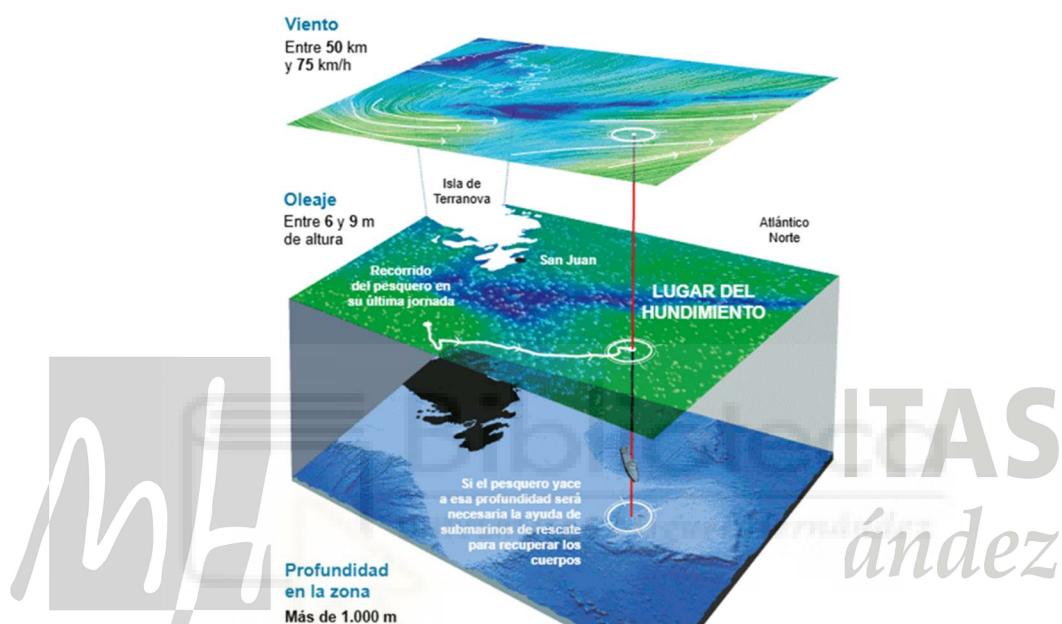
FIGURA 14

Infografía de las condiciones climáticas y batimétricas del lugar del naufragio

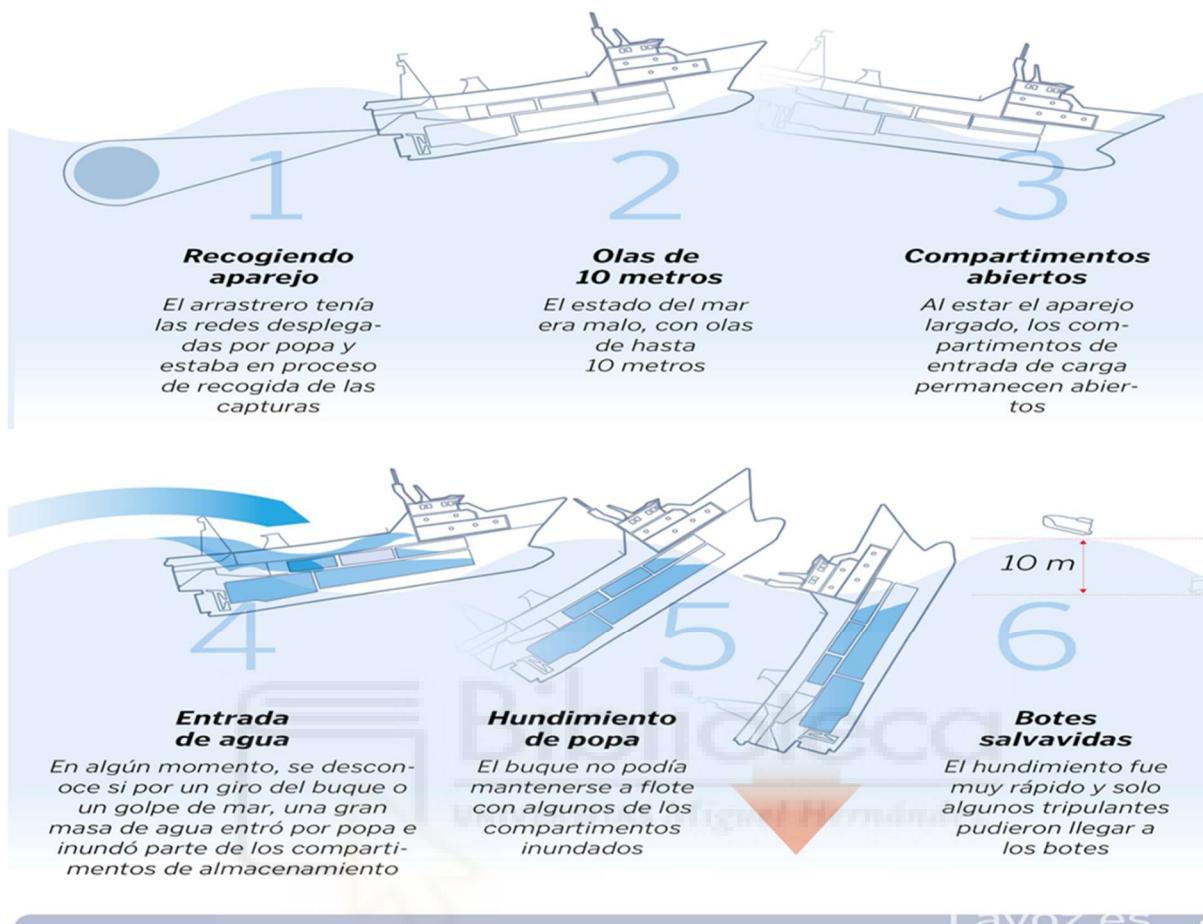
FIGURA 15

Infografía sobre la principal hipótesis de hundimiento del Villa de Pitánxo
