# Adecuación y mejora en las instalaciones de la empresa UBE EUROPE S.A.U.

Alumno: David Vargas García

# MEMORIA

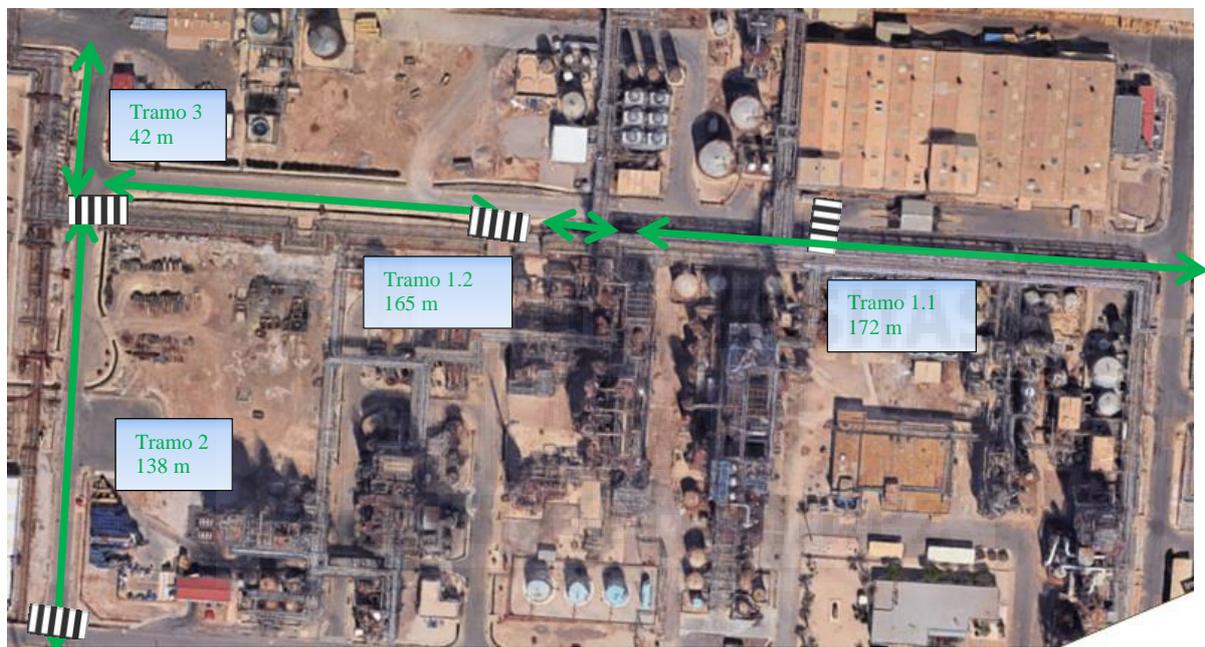
**Tramo 2:** 138 metros que requerirían la regularización del terreno y pintado de muñeco peatón.

**Tramo 3:** 42 metros que requerirían la retirada de la grava actual, regularización del terreno, capa fina de hormigón y pintado de muñeco peatón.

Figura 15: Avenida G y calle 15 diseño carril peatonal UBE.
