UNIVERSIDAD MIGUEL HERNÁNDEZ DE ELCHE

**“CLASIFICACIÓN DE LA Balsa de Riego perteneciente a la Comunidad
de Regantes situada en el término municipal de Cieza, ante el
riesgo potencial en caso de rotura”**

TRABAJO FIN DE GRADO

Julio 2024

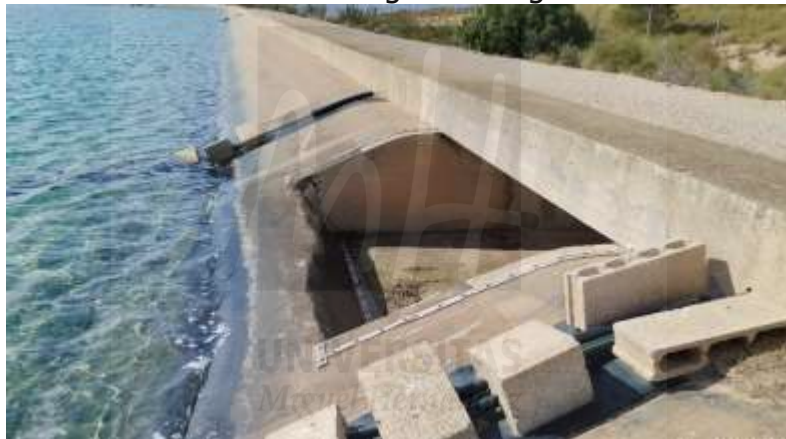
El aliviadero de la balsa se realiza mediante apertura rectangular con una apertura útil de 2,8x0,4m que vierte a una arqueta de hormigón, desde aquí, una conducción de fundición DN800 vierte al canal de desagüe hormigonado en el exterior de la balsa

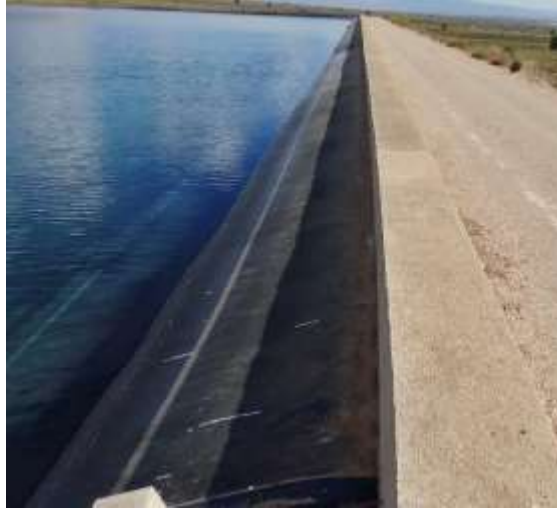
Se trata de una balsa de materiales sueltos, con una altura de talud desde la cota del terreno adyacente, de unos 10,95 m de alto, conformando una profundidad máxima interior de 11 m hasta su base, impermeabilizada con lámina de EPDM de 1,20 mm dispuesta sobre geotextil de 350gr/m².

Así mismo, la balsa dispone de un camino perimetral conformado por material suelto compactado, alrededor de todo el perímetro de la balsa, con una anchura de 5 m.

Así mismo, se disponen de anclajes de hormigón tanto en los taludes como en el fondo de la balsa.

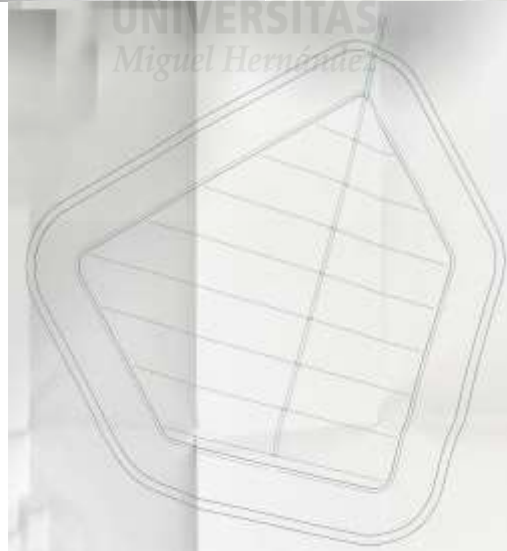
La balsa dispone de red de drenaje sectorizada mediante conducciones independientes de PVC DN110 ranurado. Las conducciones discurren por la galería de salida de fondo y vierten a una arqueta para su visualización en la galería de válvulas.

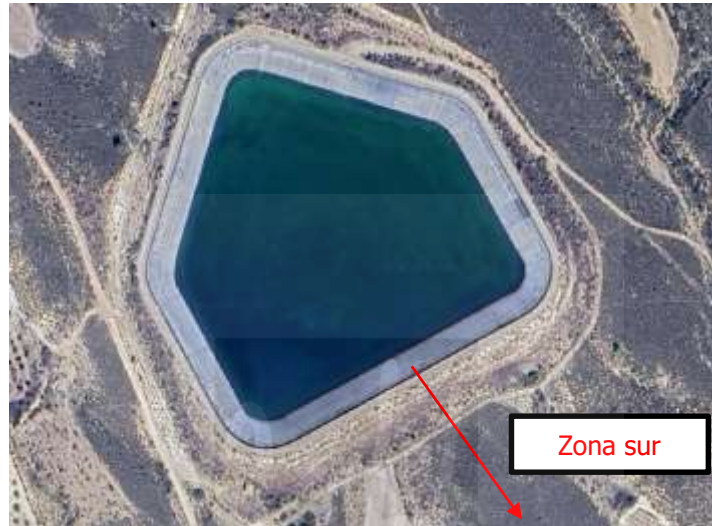
Se ha considerado el siguiente punto de rotura de la balsa.

Figura 1: Punto de rotura de la balsa (Fuente; elaboración propia)

Se ha analizado el área potencialmente inundable derivada de la rotura de la balsa, de forma independiente, por el talud analizado según se ha mostrado en el apartado 3.4 ZONAS DE ROTURA DE LA BALSA.

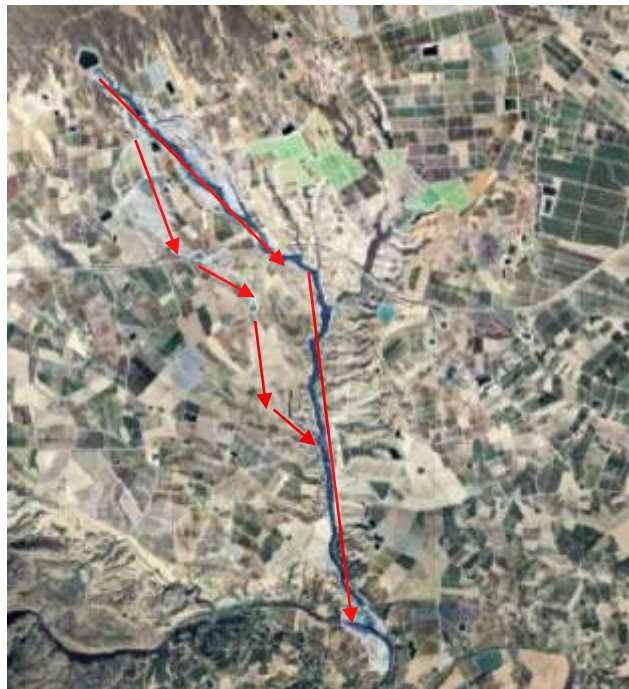
La dirección del flujo que genera la rotura de la balsa, en el dique considerado sur, correspondiente la zona de mayor altura de terraplén, sigue una dirección sur de forma clara buscando Barranco del Galán y la desembocadura de éste en el Río Segura.

Figura 3: Dirección, zonas inundables (Fuente, elaboración propia).

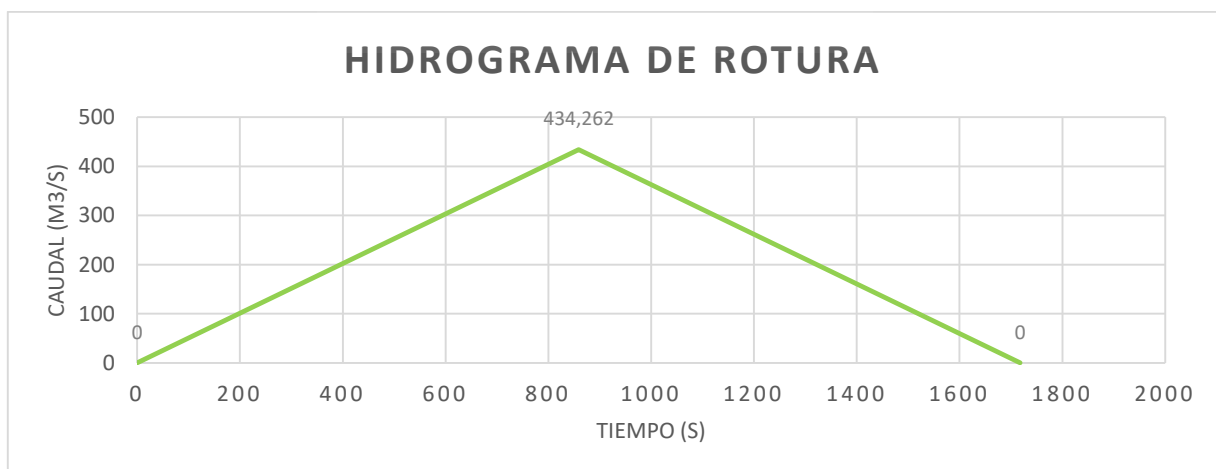
El hidrograma de rotura considera es:

Tabla 5: Hidrograma de rotura de la balsa. (Fuente: elaboración propia)

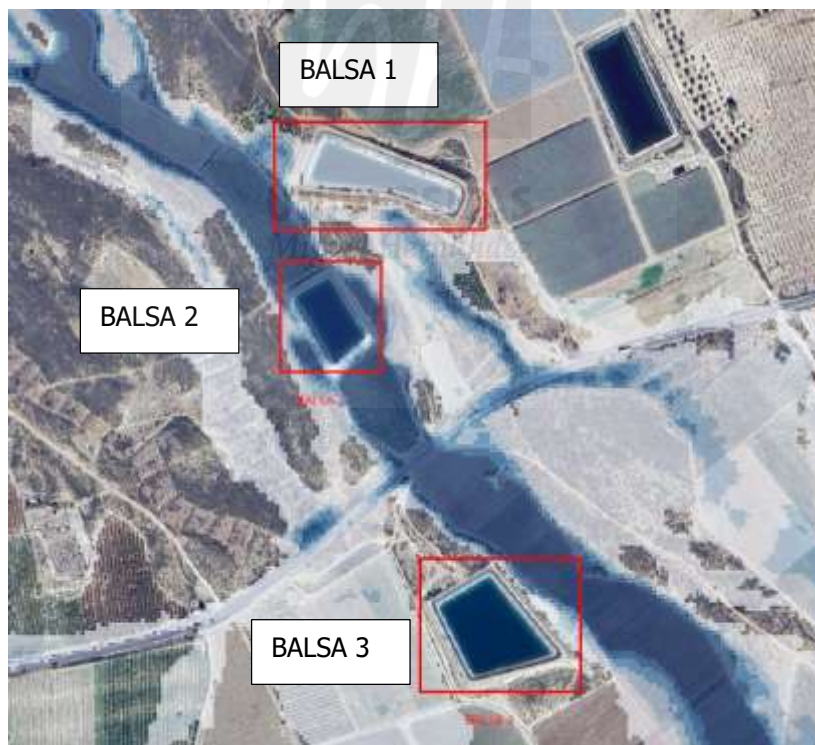
Para el caso del presente estudio, se ha considerado la rotura encadenada de otras balsas situadas aguas abajo, dado que la rotura de la balsa Campana II, afecta directamente a otras balsas de forma grave. Se ha tenido en cuenta en la simulación, el hidrograma de rotura de estas balsas.

Figura 8: Balsas afectadas consideradas para la rotura en cadena.

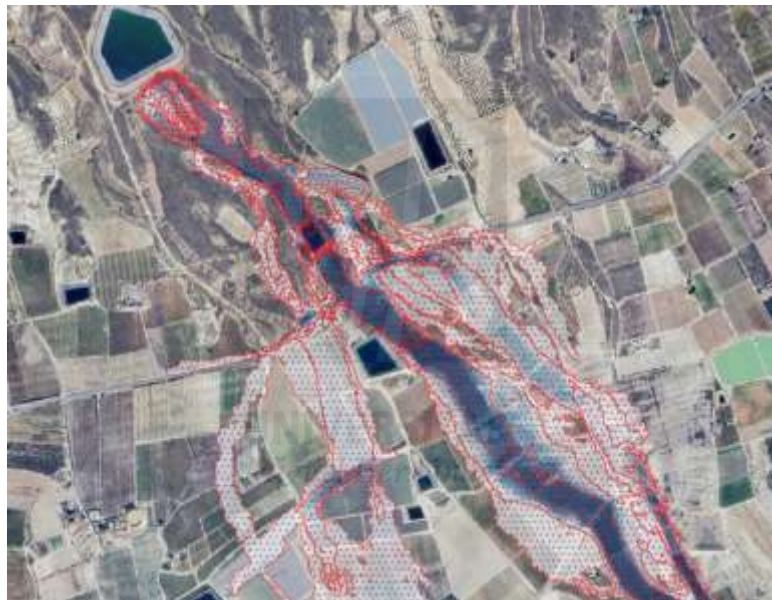
Por ella, el caudal discurre en dirección sur durante unos 800 m aproximadamente, hasta llegar a la carretera RM-714 en el PK 30+000 a través de las diversas parcelas y terrenos de cultivos tanto de secano como de regadío. (Se puede observar más detalladamente en la hoja nº1 del plano 03)

Figura 9: Vista inicial de la zona de inundación. (Fuente, elaboración propia)

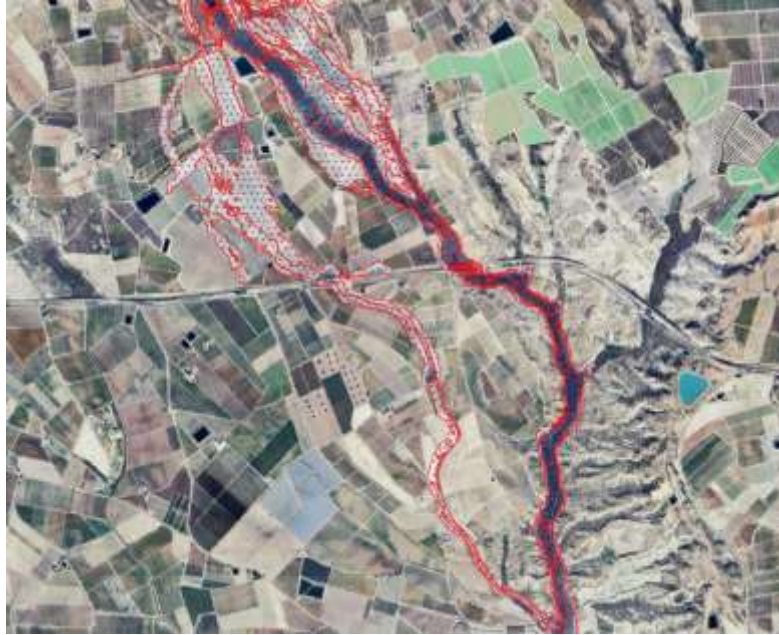
Una vez llegados a la carretera el caudal se divide en dos volúmenes, uno de ellos; recorre una distancia de 1800 m aproximadamente a través de parcelas hasta llegar al barranco del Galán a partir del cual discurre durante unos 2400 m aproximadamente hasta llegar a un punto en común con el otro de los volúmenes, mientras que el otro recorre una distancia de unos 4000 m aproximadamente a través de parcelas para poder llegar a este y finalmente juntarse los dos volúmenes. (Se puede observar con más detalle de las hojas nº 2-4 del plano 03).

Figura 10: Vista de la zona de inundación en su división en dos volúmenes y su tránsito a través de las parcelas.

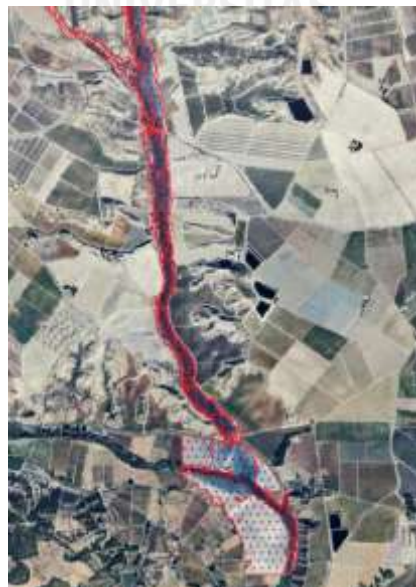
Una vez llegados al cauce del barranco, los volúmenes discurren por completo por su cauce, si salirse de éste, en dirección sur durante 2.200 m aproximadamente hasta la llegada al río Segura. (Se observa con más detalle en las hojas nº 5-6 del plano 03).

Figura 11: Vista de la zona de inundación en el cauce del Barranco del Galán y su llegada al río Segura. (Fuente, elaboración propia)

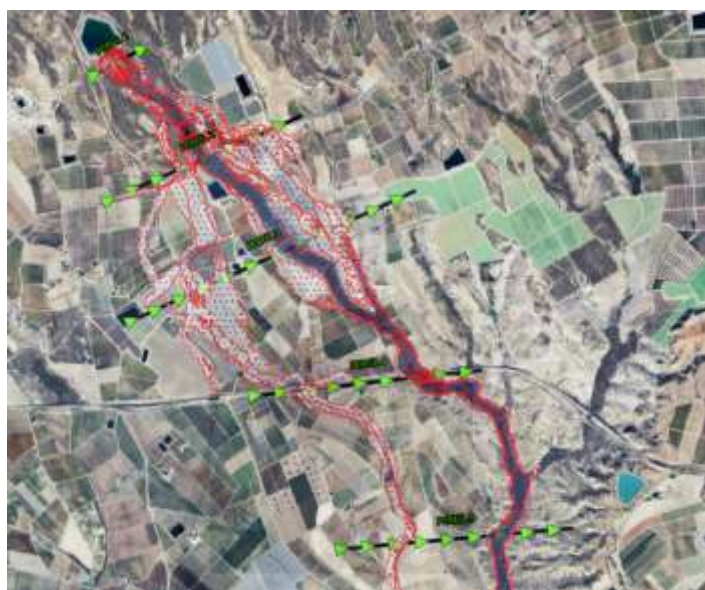
Se muestran a continuación las secciones transversales a la llanura de inundación dónde se muestra la cota a la que alcanzaría la inundación en comparación con la cota del terreno para cada análisis considerado. (Se pueden observar con más detalle de las hojas nº 1-6 del plano 06).

Figura 12: Vista de las secciones transversales de la 1-5.

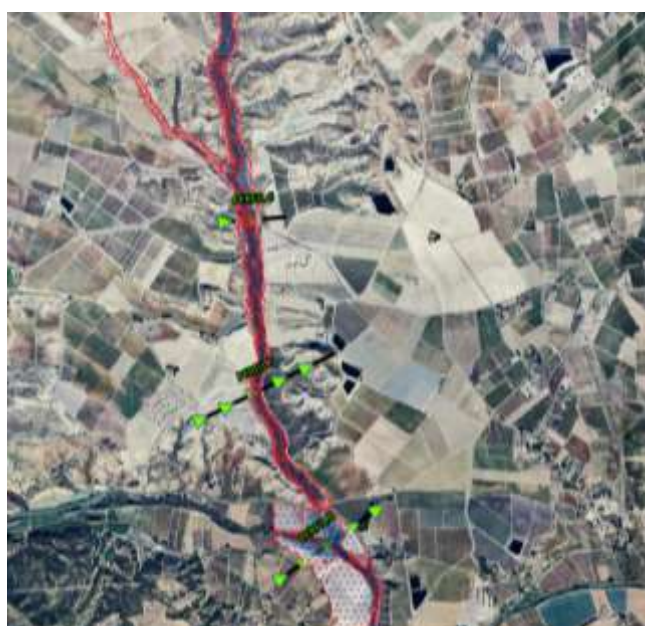
Figura 13: Vista de las secciones transversales de la 5-8.

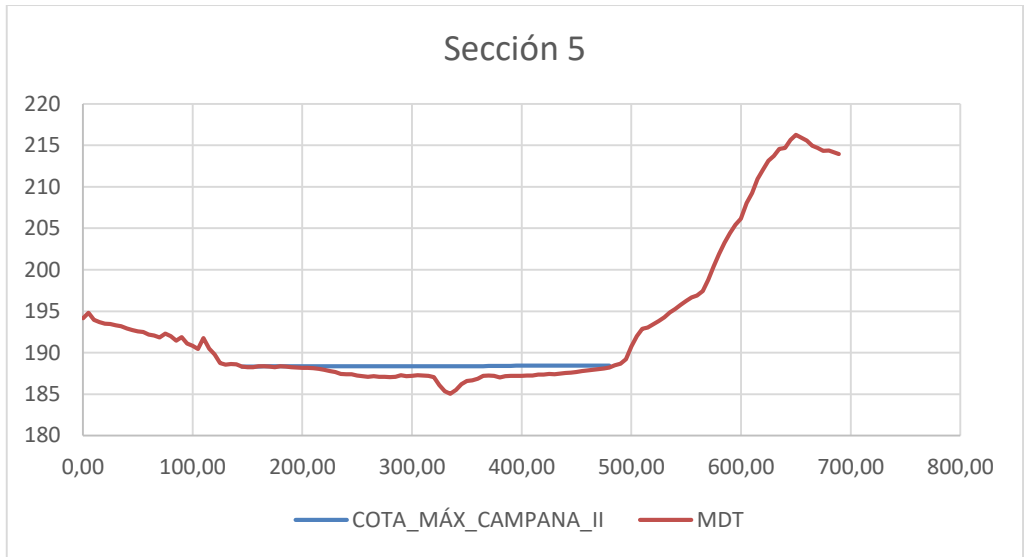
Tabla 12: Sección transversal 5. (Fuente; elaboración propia)

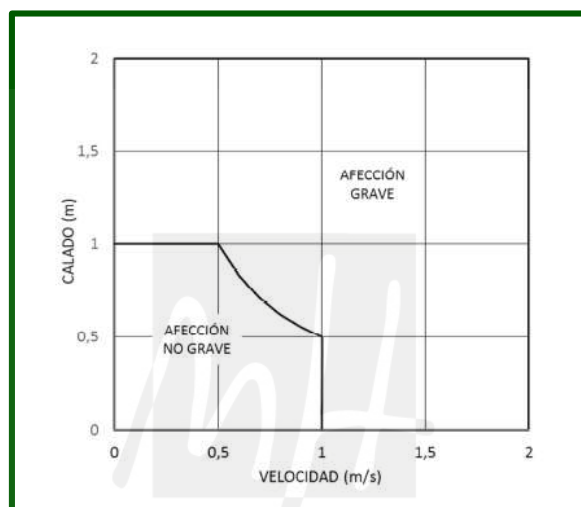
1. En la **primera etapa** se analizará si se produce su afección o no, en base a los valores de las variables hidráulicas de la onda de rotura (calado y velocidad) en el punto en estudio. El umbral de afección grave se corresponde al indicado en el Art. 9.2 del RDPH, que dice: "se considerará que pueden producirse graves daños sobre las personas y los bienes cuando las condiciones hidráulicas durante la avenida satisfagan uno o más de los siguientes criterios: a) que el calado sea superior a 1 m, b) que la velocidad sea superior a 1 m/s, o c) que el producto de ambas variables sea superior a 0,5 m²/s". Se representa a continuación:

Figura 13: Evaluación de la gravedad de las afecciones.

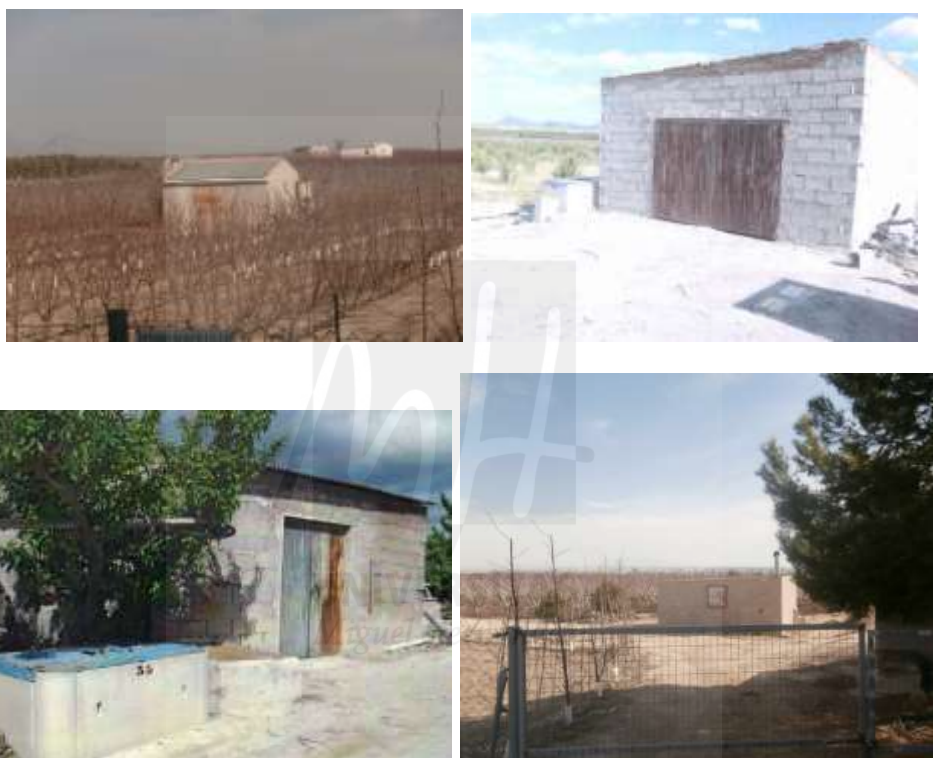
En la zona de inundación únicamente se encuentran terrenos agrícolas y caminos rurales de la zona, sin existencia de viviendas permanentes o áreas de acampada estables. Las edificaciones aisladas presentes en las fincas de cultivos se corresponden con los cuartos de aperos o edificaciones ligadas a las propias explotaciones agrarias, tal y como se muestra a continuación, y se ha constatado en la visita de campo.

Figura 14: Vista de cuartos de aperos ligados a la actividad agrícola presentes en la zona de inundación. (Fuente; Sede del Catastro)

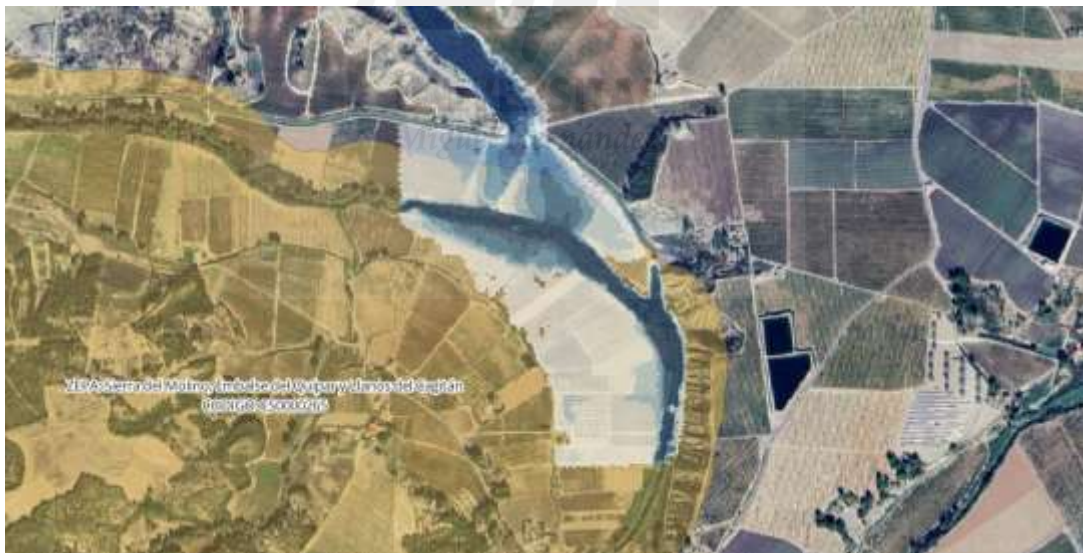
En este caso, produce la afección al espacio de la RED NATURA 2000, ZEPA ES0000265 “Sierra del Molino, Embalse del Quípar y Llanos del Cagitán”, ubicada en la zona final de la llanura de inundación analizada, según se muestra en la siguiente imagen:

Figura 15: Zona de afección al espacio de la RED NATURA 2000. (Fuente: elaboración propia)

Por lo anterior, se considera que la rotura de la Balsa Campana II pueda producir graves afecciones a los valores del medio natural.

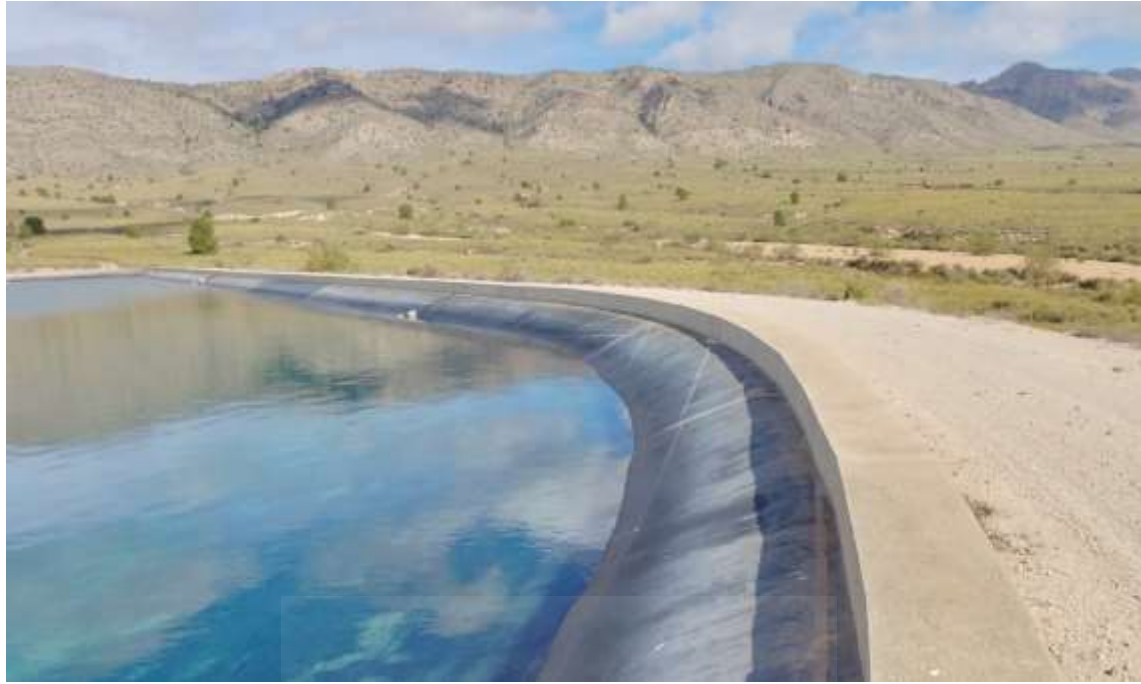
Vista desde la Balsa "Campana II".

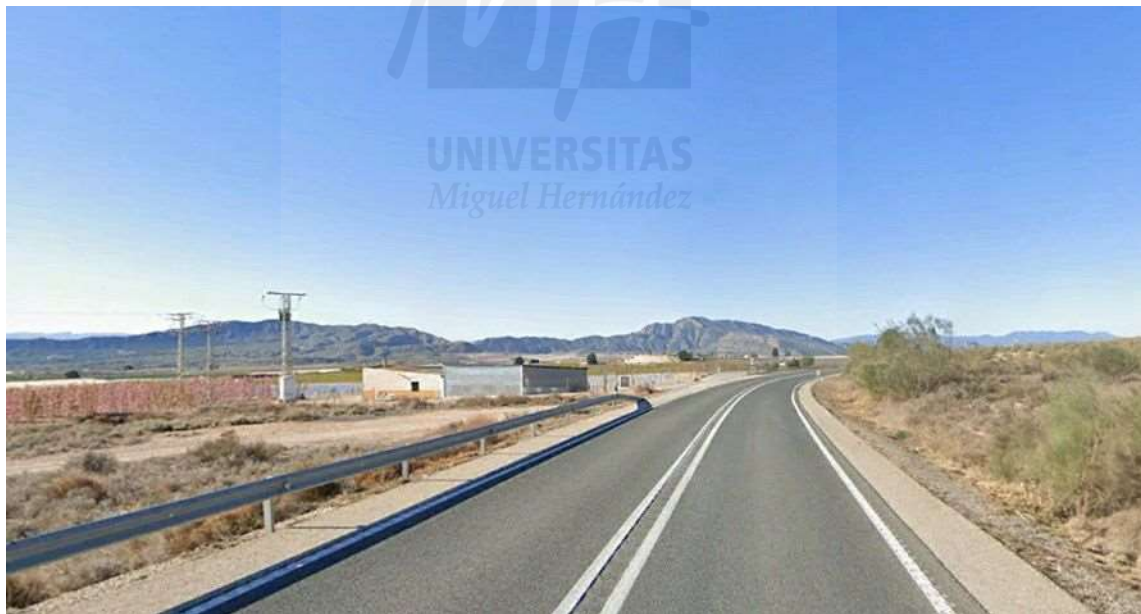
Afección RM-714 y separación en dos volúmenes.

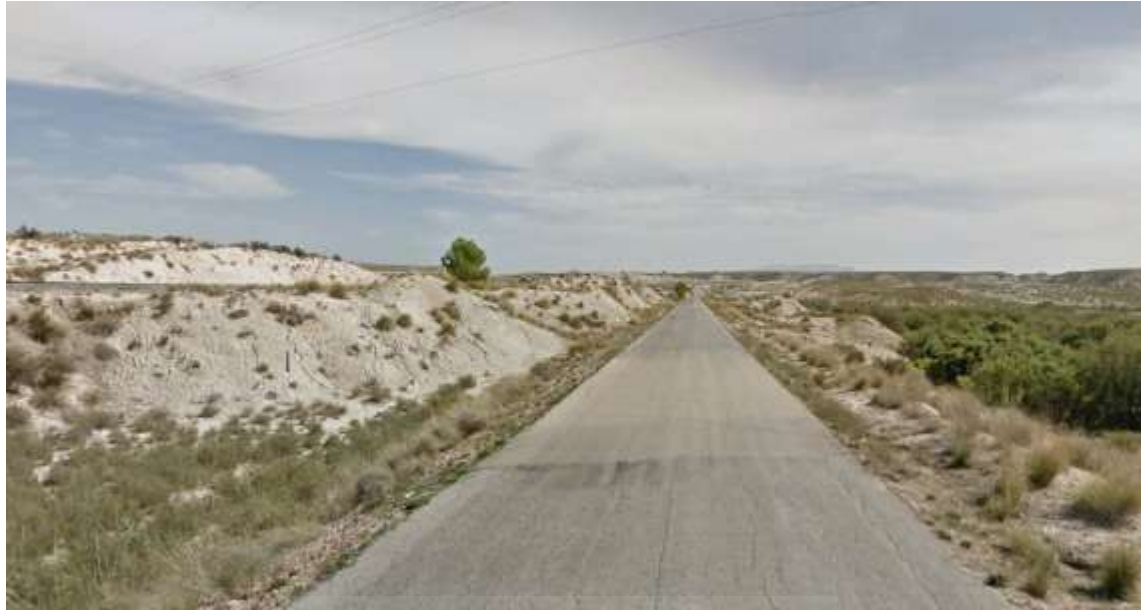
Afección vía verde e inicio del transcurso por el barranco del Galán

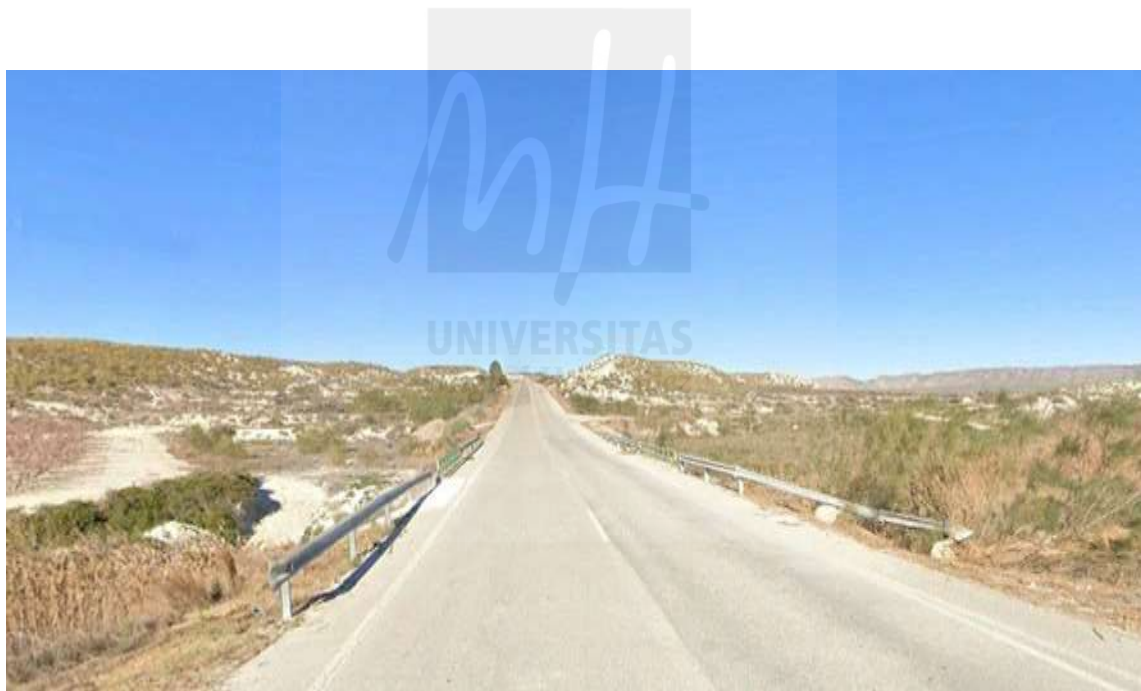
Afección RM-B19

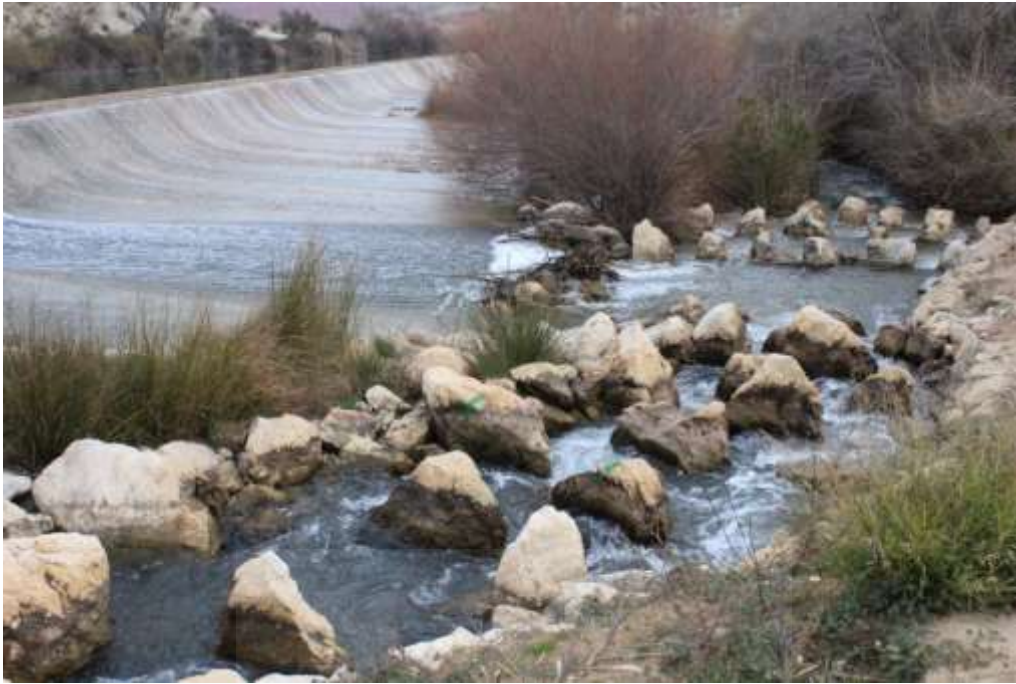
Zona de encauzamiento del flujo en el "Río Segura".

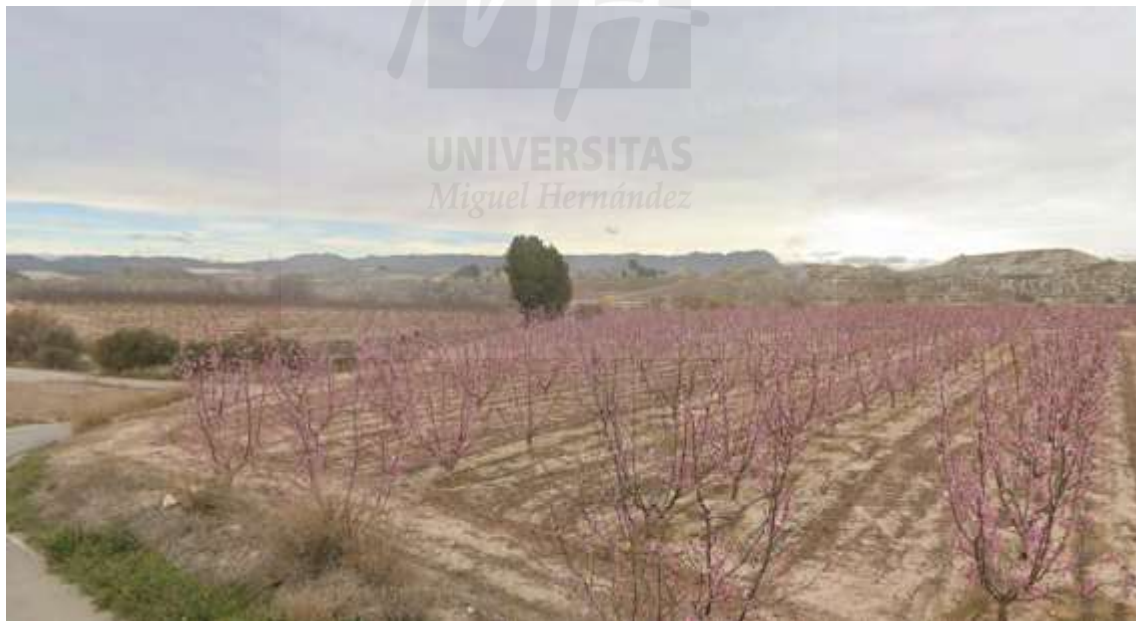
Afección RED NATURA 2000.

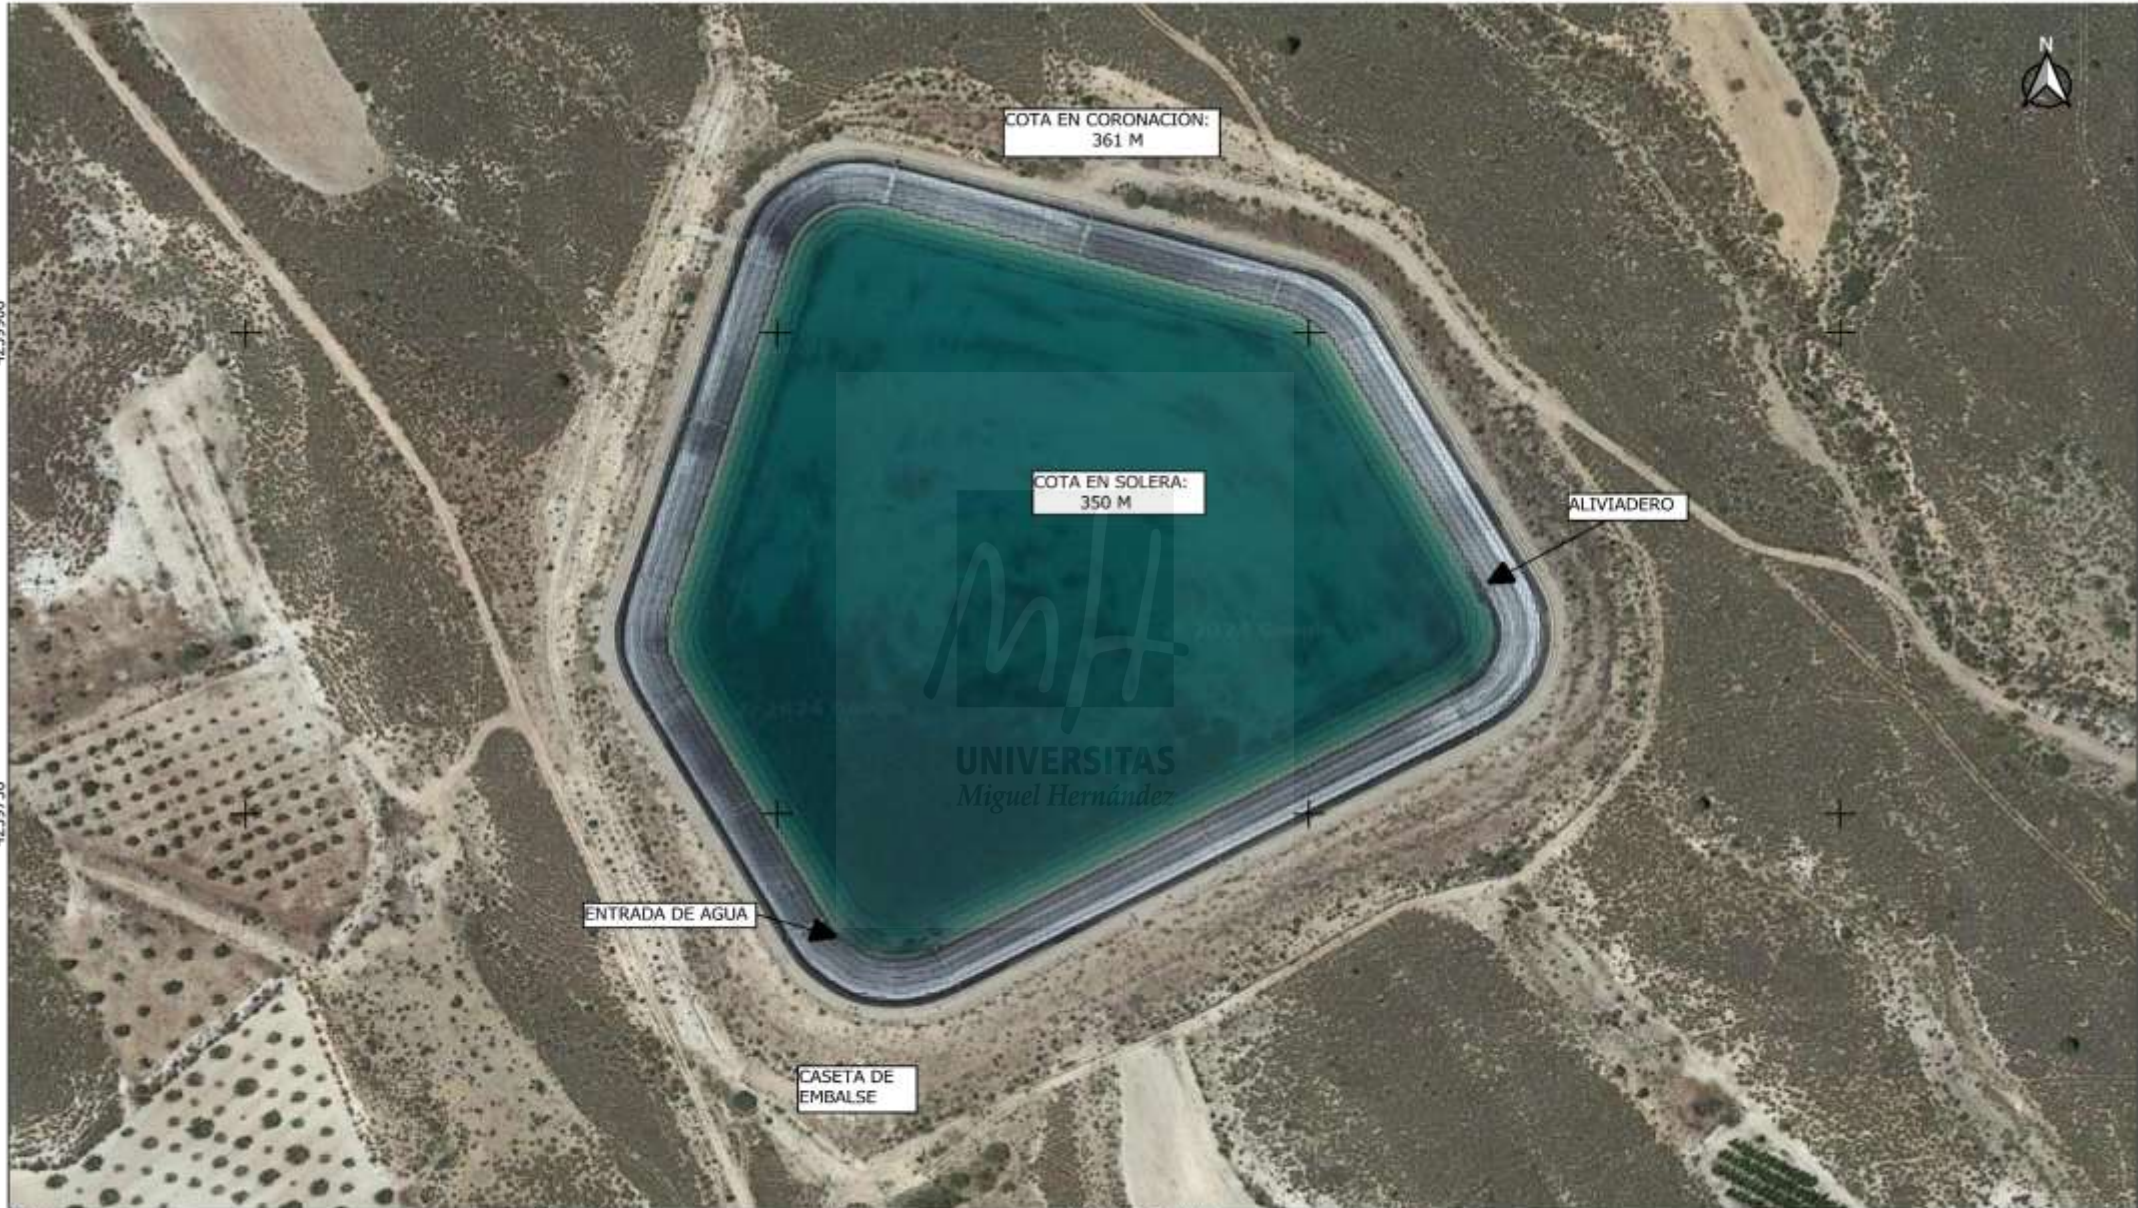
NOMBRE DEL PROYECTO	TRABAJO FIN DE GRADO		
CLASIFICACIÓN DE LA Balsa de Riego perteneciente a la Comunidad de Regantes situada en el término municipal de Cieza, ante el riesgo potencial en caso de rotura			
TÍTULO DEL PLANO	ESCALA	TAMAÑO	Nº DE PLANO
PLANTA DE LA Balsa	1:1.500	A3	02
			Nº DE HOJA
			1 DE 1

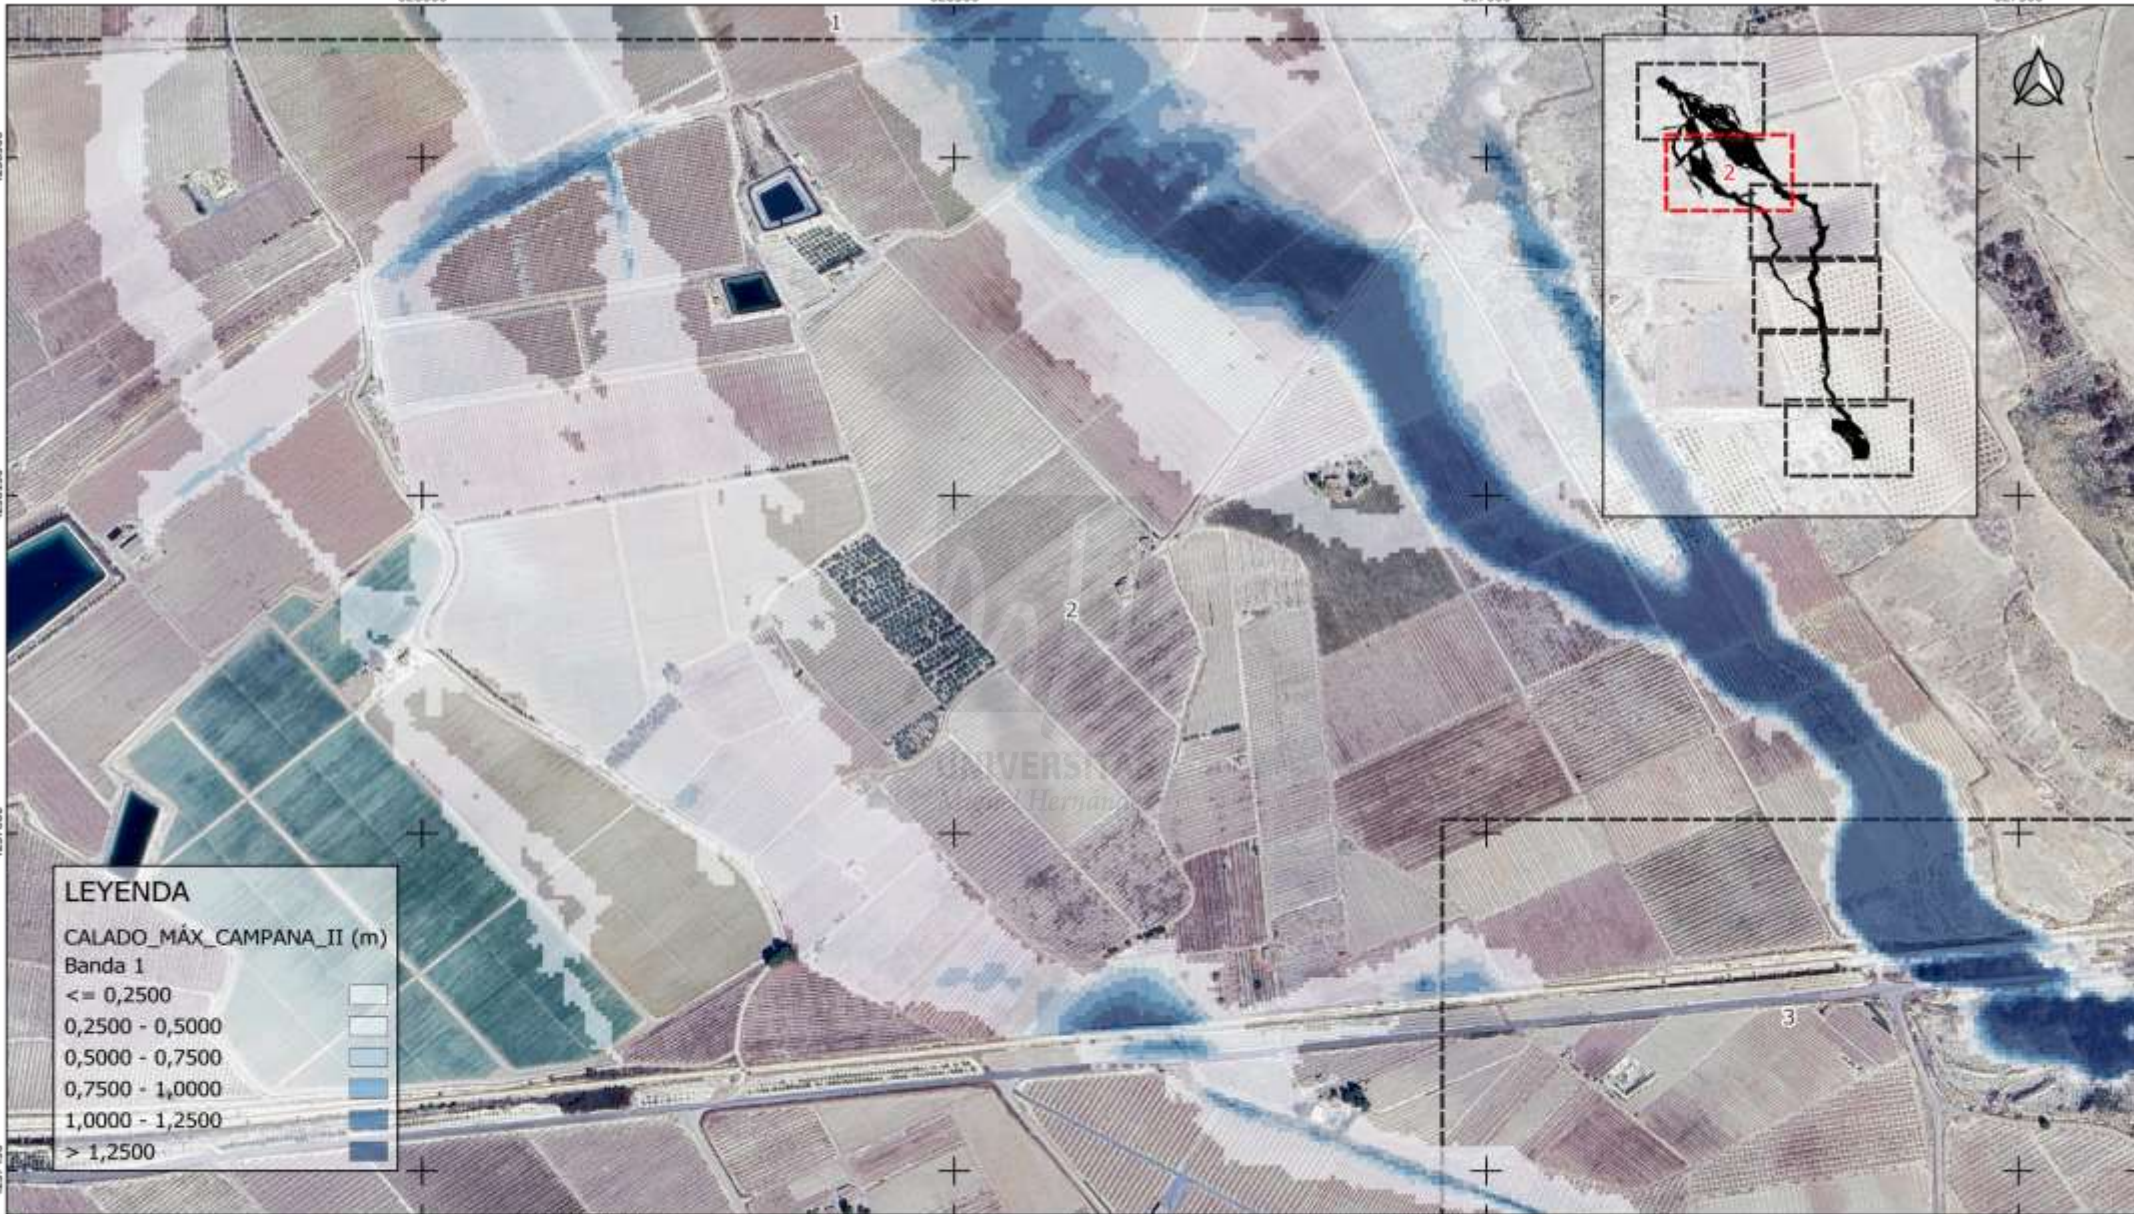
CALADO_MÁX_CAMPANA_II (m)

NOMBRE DEL PROYECTO				TRABAJO FIN DE GRADO			
CLASIFICACIÓN DE LA Balsa de Riego perteneciente a la Comunidad de Regantes situada en el término municipal de Cieza, ante el riesgo potencial en caso de rotura							
TÍTULO DEL PLANO		ESCALA	TAMAÑO	Nº DE PLANO		03	
RESULTADOS HIDRÁULICOS: CALADO MÁXIMO-ATLAS		1:5.000	A3	Nº DE HOJA		2 DE 6
